Marktbefestigung Trautmannsdorf an der Leitha [Niederösterreich]

I Bauhistorische Untersuchung (Ersterfassung) + II Bauhistorisches Objektbuch nach Grundstücken

Ralf Gröninger

Wien
2020

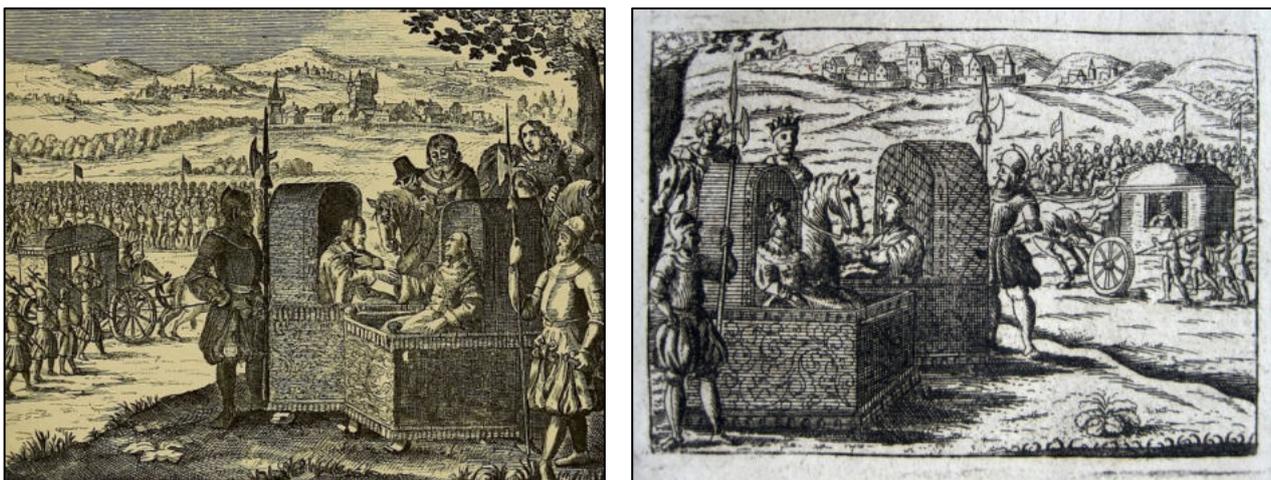
Abb. 2: Darstellungen des „Drei-Monarchen-Treffens“ 1515 bei Trautmannsdorf; Ansichten 1668 (links) und 1695 (rechts) publiziert

Deutscher Kaiser, mit den Jagellonen Ladislaus II., König von Böhmen und Ungarn und Sigismund I., König von Polen, um einen Bündnis- und Ehevertrag unter den Herrscherhäusern zu arrangieren.⁶ Von diesem Treffen wurden im 17. Jh. zwei Ansichten publiziert (Abb. 2), die im Hintergrund den befestigten Markttort mit Burg zeigen (Abb. 1). Über die Authentizität der Darstellungen kann nur spekuliert werden. Die ältere Ansicht von 1668 wirkt bei der Darstellung der Türme jedoch stark übertrieben. Die Wehrelemente beider Darstellungen entsprechen sich jedoch: In der Mitte ragt der Bergfried der Burg empor, eine Mauer umschließt Burg und Ort und an den beiden Enden sind (Tor-)Türme dargestellt, wovon jeweils einer (in spiegelbildlicher Umkehr) höher ausgeformt ist.

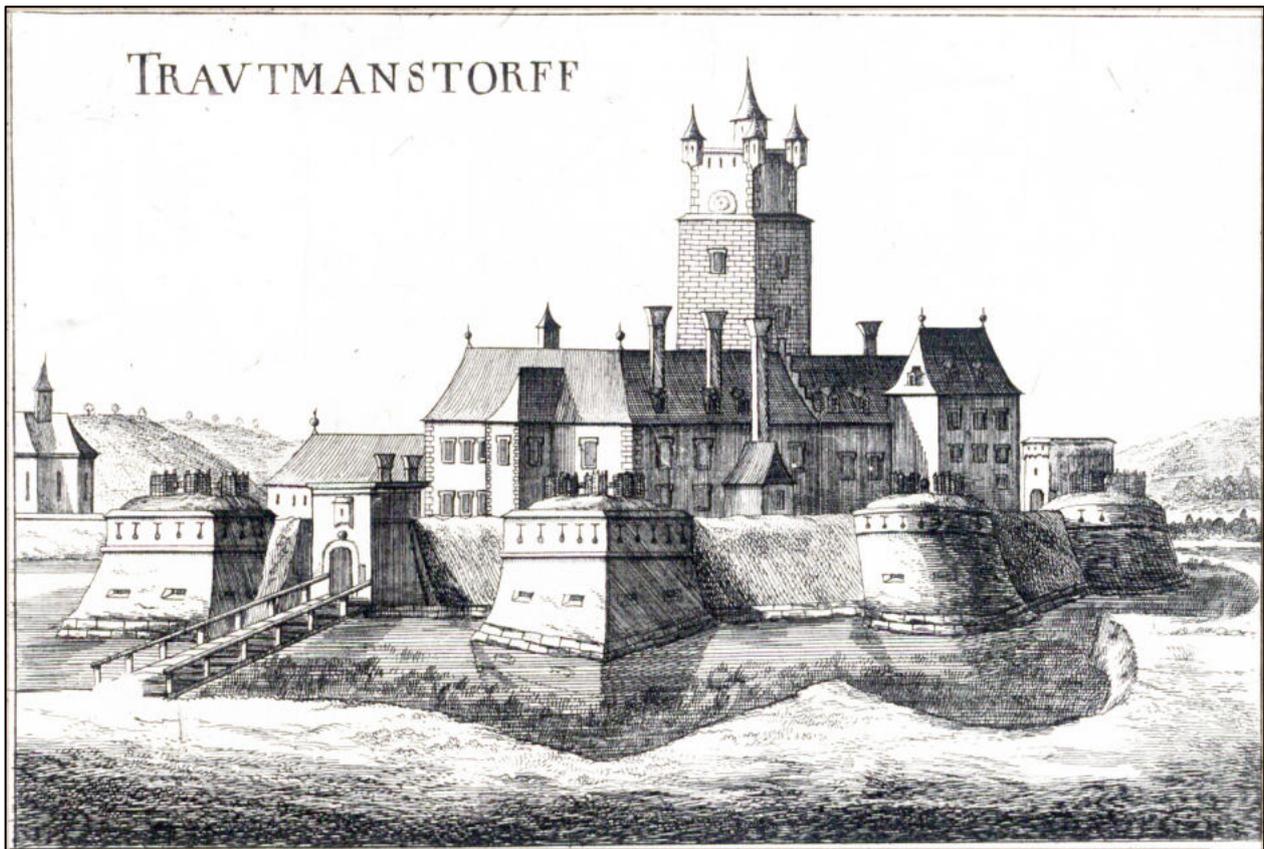
Abb. 4: Stich von Georg Matthäus Vischer 1672, Ansicht der Burg gegen Osten

Die Ansicht Vischers von 1672 zeigt die Burg mit ihren beeindruckenden Bastionen und im Hintergrund einen Teil der Pfarrkirche, lässt jedoch nichts von der Marktbefestigung erkennen (Abb. 4).

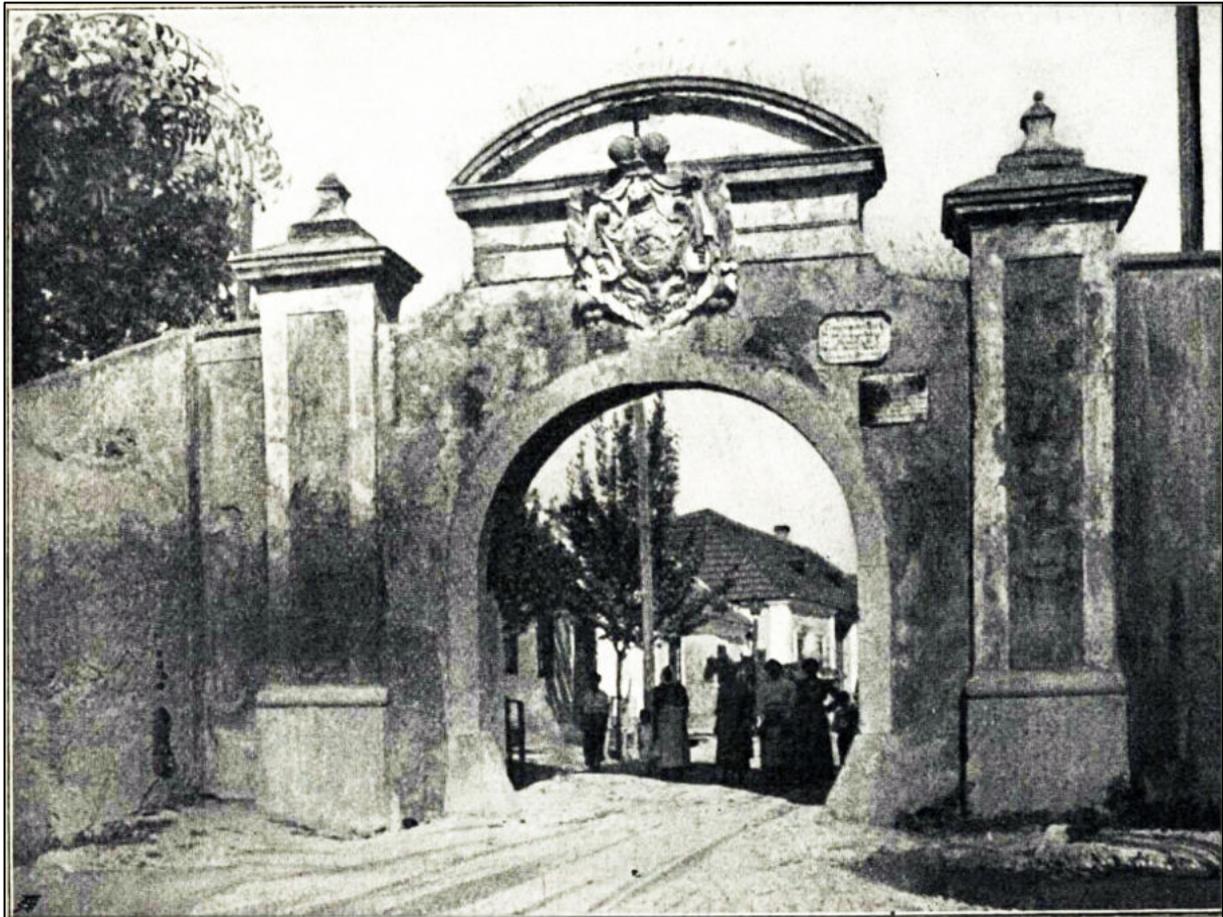
Abb. 6: Historische Aufnahme des Obertores (publiziert 1914)

Die historischen Ansichtskarten zeigen noch das Obertor in Verbund mit der beidseits anschließenden Marktmauer (Abb. 6). Auch die Rundpfeiler des Untertores stehen noch im Verbund mit der Marktmauer (Abb. 11).

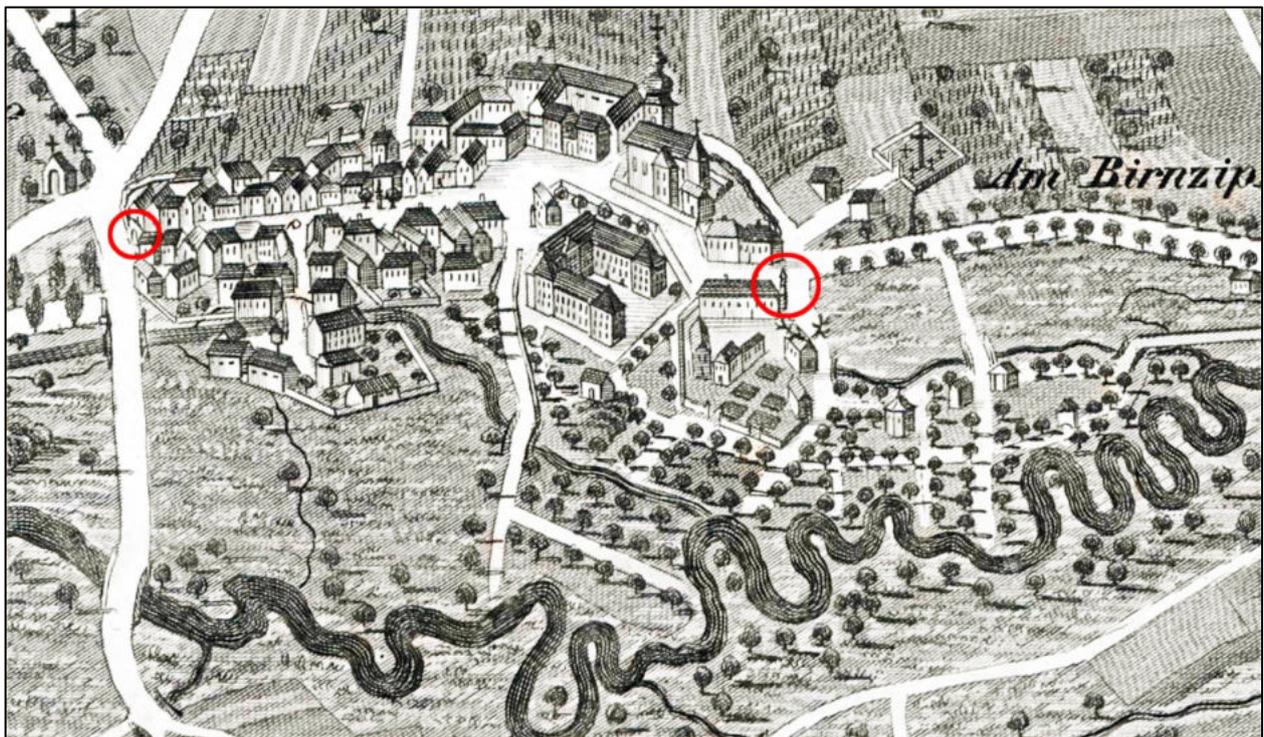
Schweickhardt'sche „Perspectiv-Karte“ aus der Zeit um 1840 verzeichnet das Obertor im Westen und deutet das Untertor im Osten an, sofern man die Darstellung als „Pfeiler“ interpretieren will (Abb. 19).

Abb. 19: Schweickhardt'sche „Perspectiv-Karte“ um 1840. Die roten Kreise zeigen die Standorte der beiden Markttore.

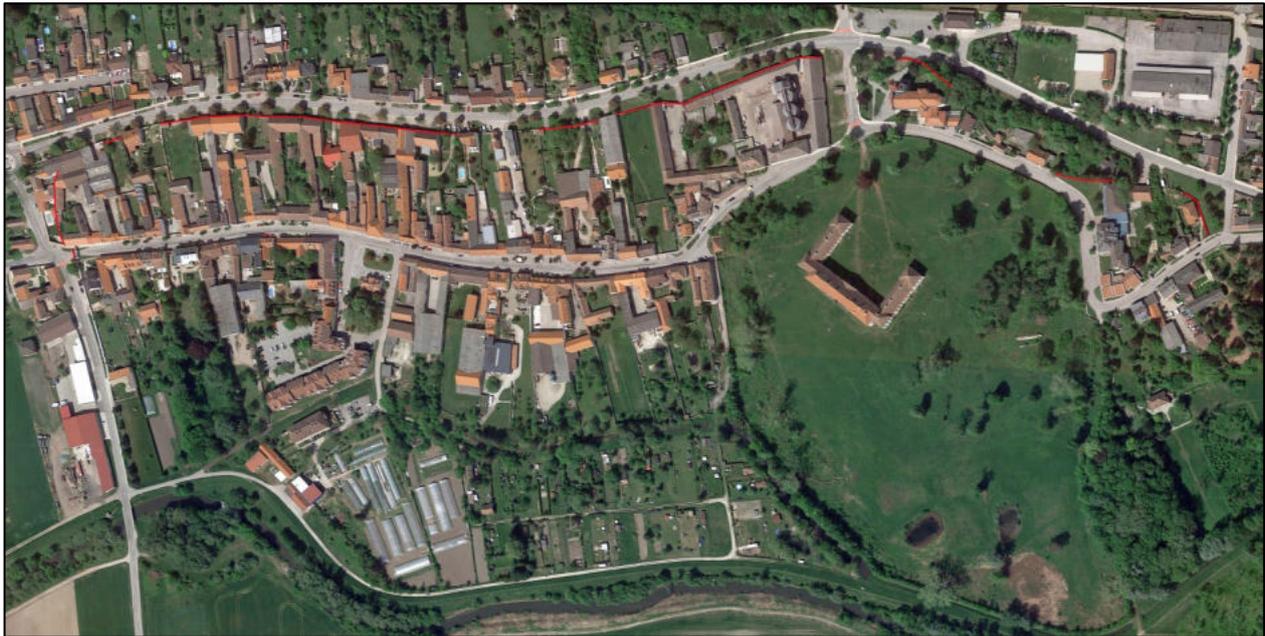
Abb. 21: Luftbild mit Kartierung der erhaltenen Mauerabschnitte (rot)

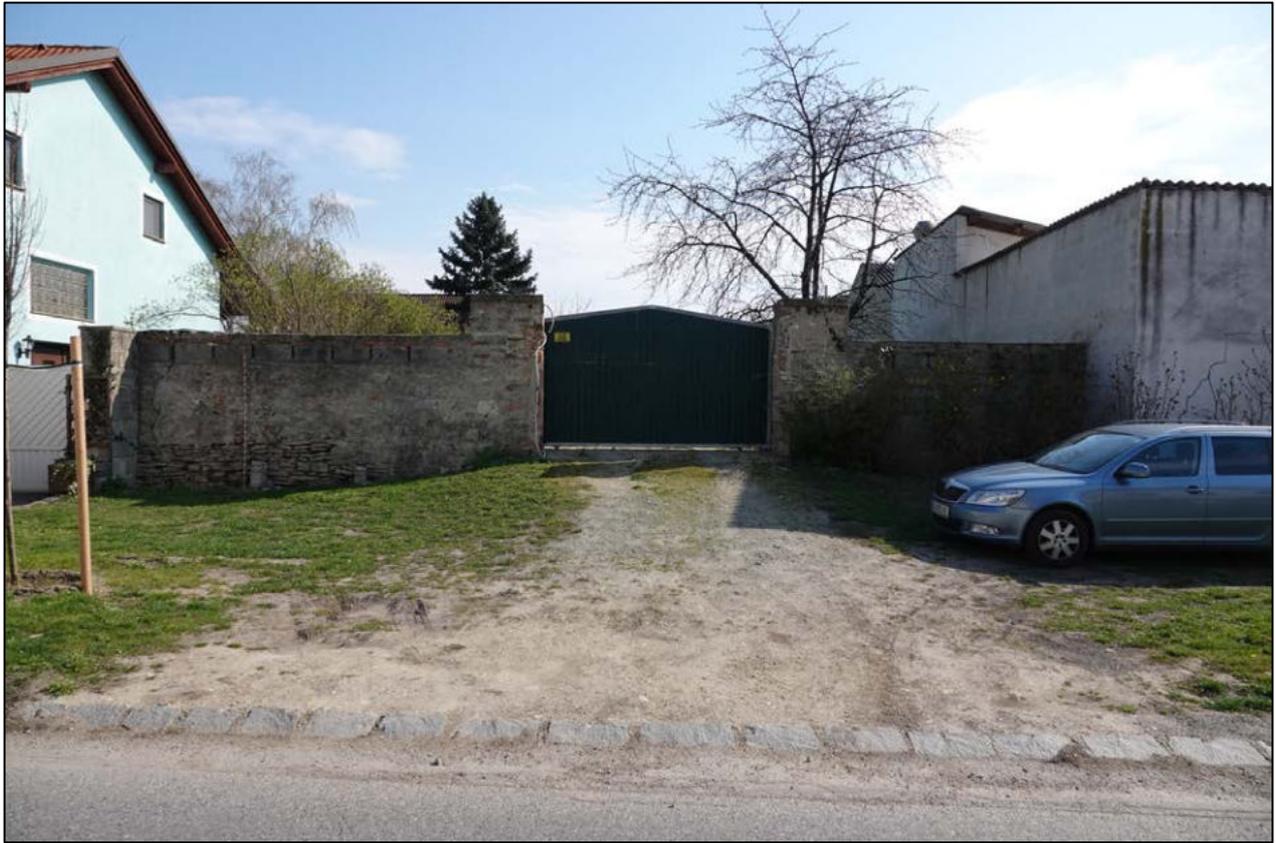
Abb. 22: Nordseite, Reste der Marktmauer (Gst. 123, lfd-Nr. 1 Objektbuch)

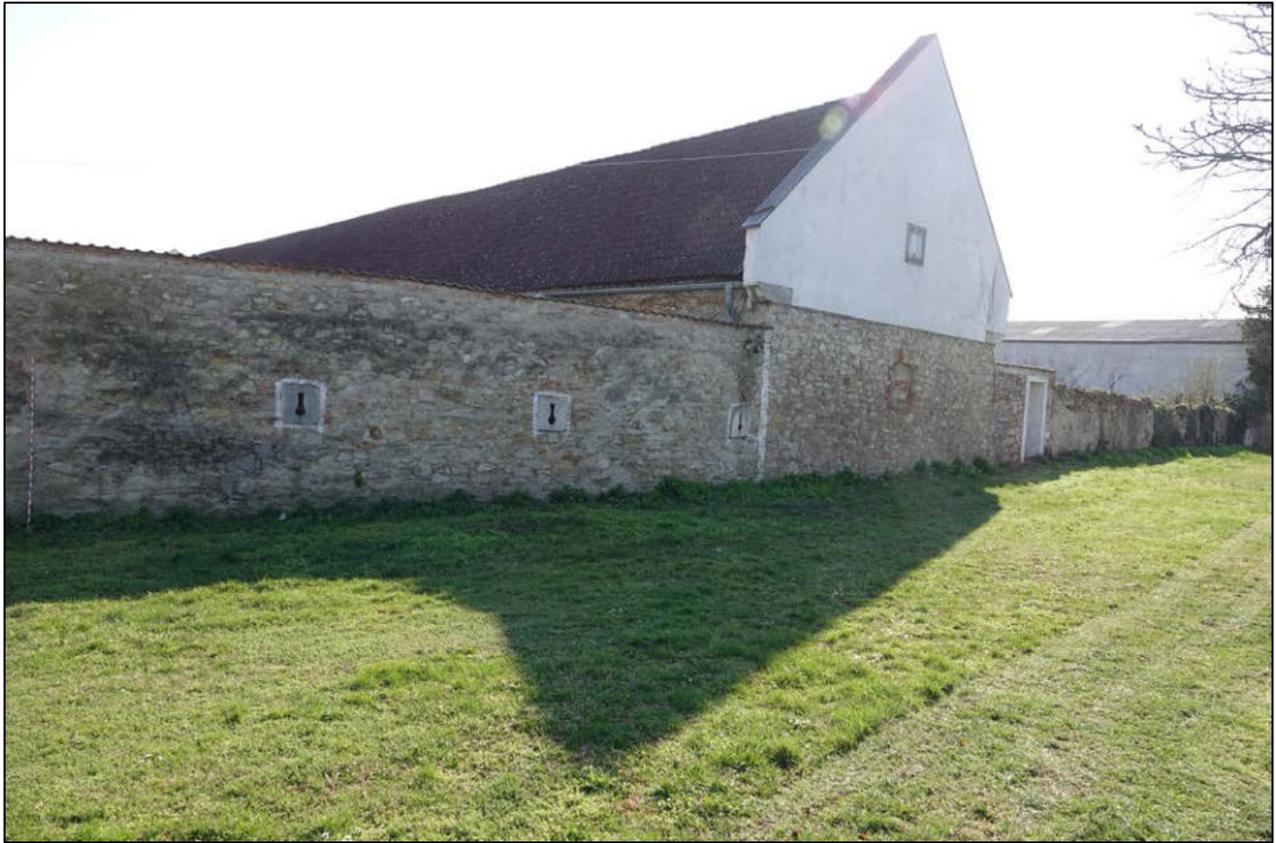
Abb. 24: Nordseite, westlicher Bereich des ehemaligen Meierhofs mit Schießscharten

Neben dem Abschnitt am Meierhof mit Schießscharten, der keiner Sanierung bedarf, stellt der Abschnitt im Bereich nördlich der Kirche (Gst. 202, lfd. Nr. 20 im Objektbuch) ein „Highlight“ der Marktbefestigung dar, weil hier Mauern mit ursprünglichen Strukturen der Erstbauphase als auch der einzig erhaltene Abschnitt des Marktgrabens vorliegen. Zudem sind die Mauerabschnitte durch extremen Pflanzenbewuchs und Beschädigungen der Mauerkrone in ihrem Erhalt stark gefährdet. Hier bestünde die erste Präferenz für eine „Mustersanierung“, bei der neben einer fachgerechten Sanierung der Mauern auch die „Pflege“ bzw. eine „Ausräumung“ des Grabens erfolgen sollte (Abb. 37).

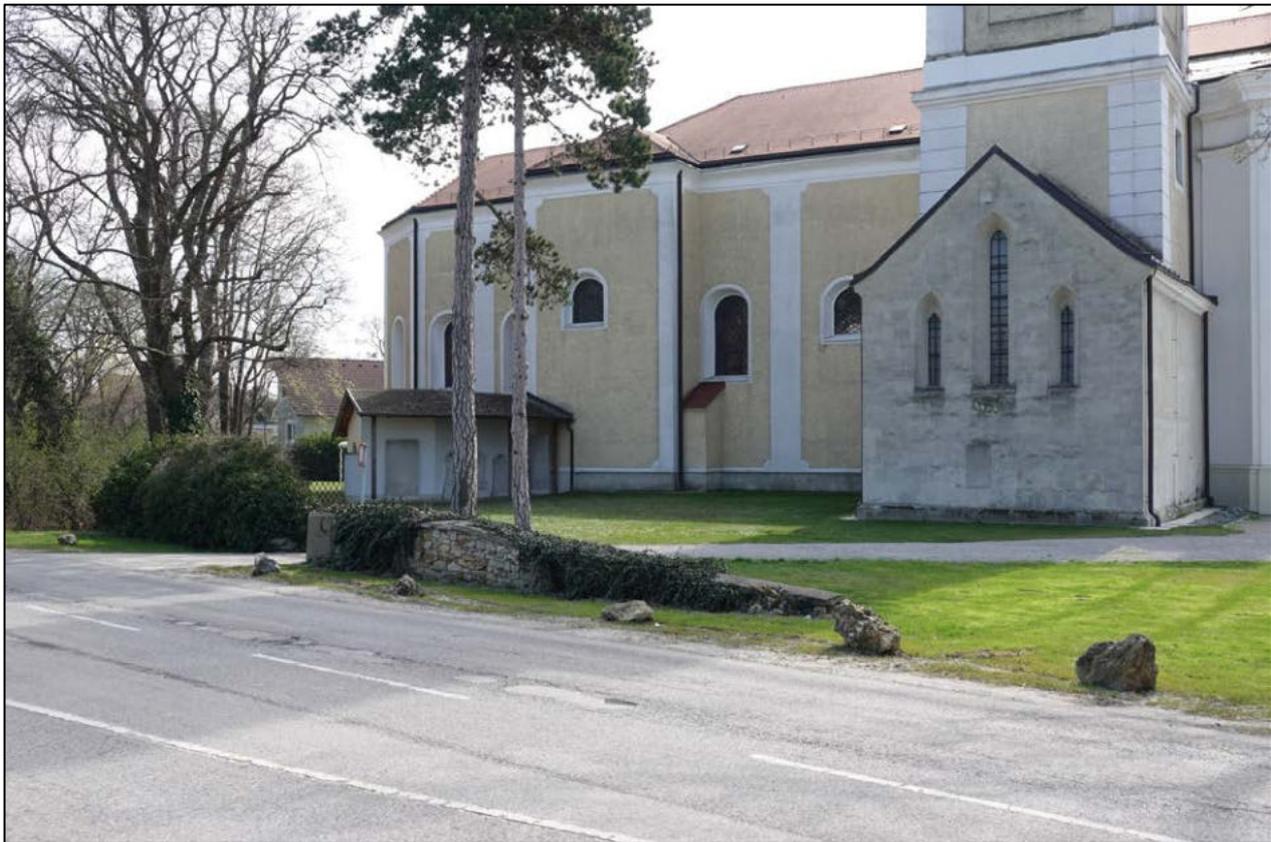
Abb. 26: Nordseite, Pfarrkirche mit Resten der Marktmauer (teils stark überwachsen)

Weiter östlich sind im Bereich der Pfarrkirche bedeutende Marktmauerabschnitte der Erstbauphase als auch Abschnitte des Marktgrabens erhalten (Abb. 26, Abb. 27), jedoch teils stark überwachsen bzw. desolat (hier besteht Handlungsbedarf!). Weiter östlich befindet sich ein etwa 49 m langer Abschnitt der Marktmauer, dessen Mauerschalen stark saniert worden sind, jedoch noch partiell Original-Substanz erkennen lassen (Abb. 28).

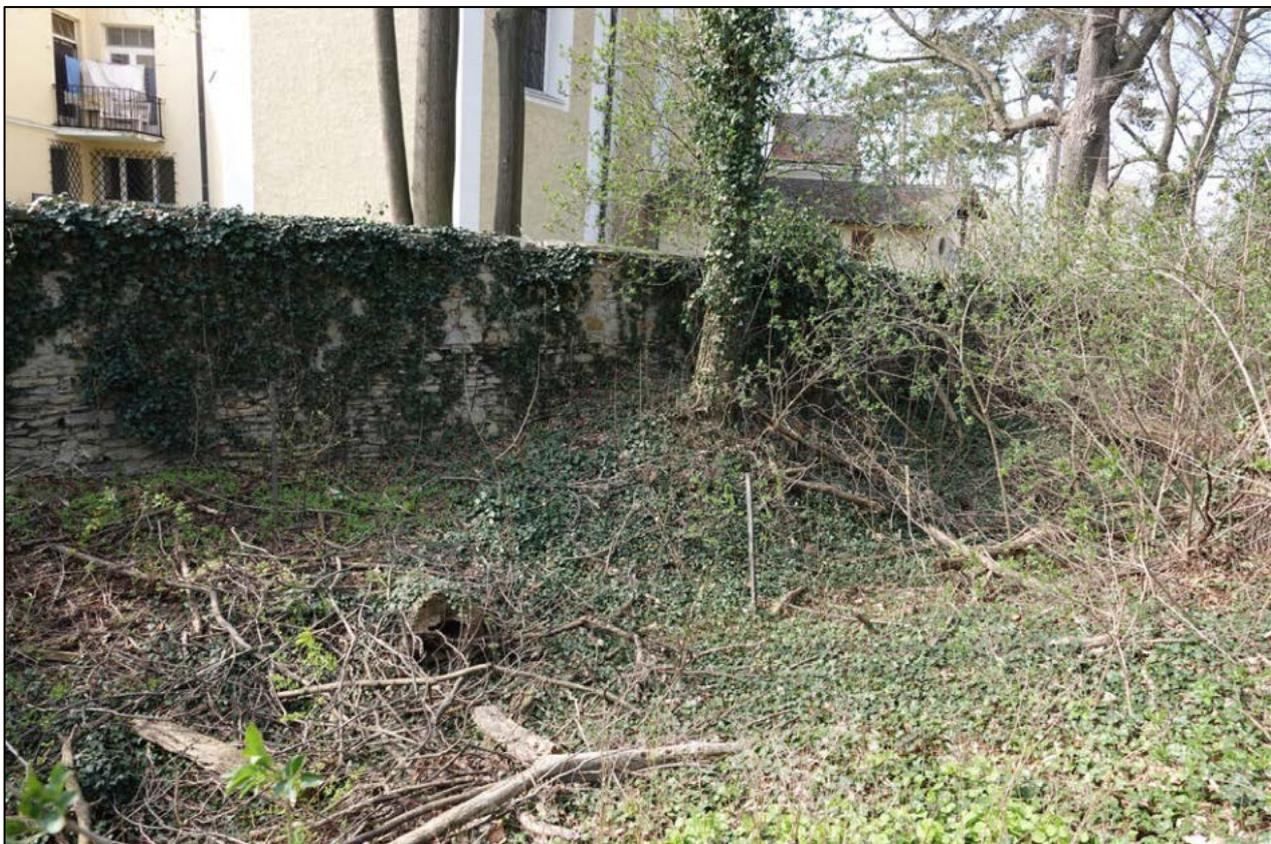
Abb. 27: Nordseite, Marktmauer und Graben nördlich der Pfarrkirche

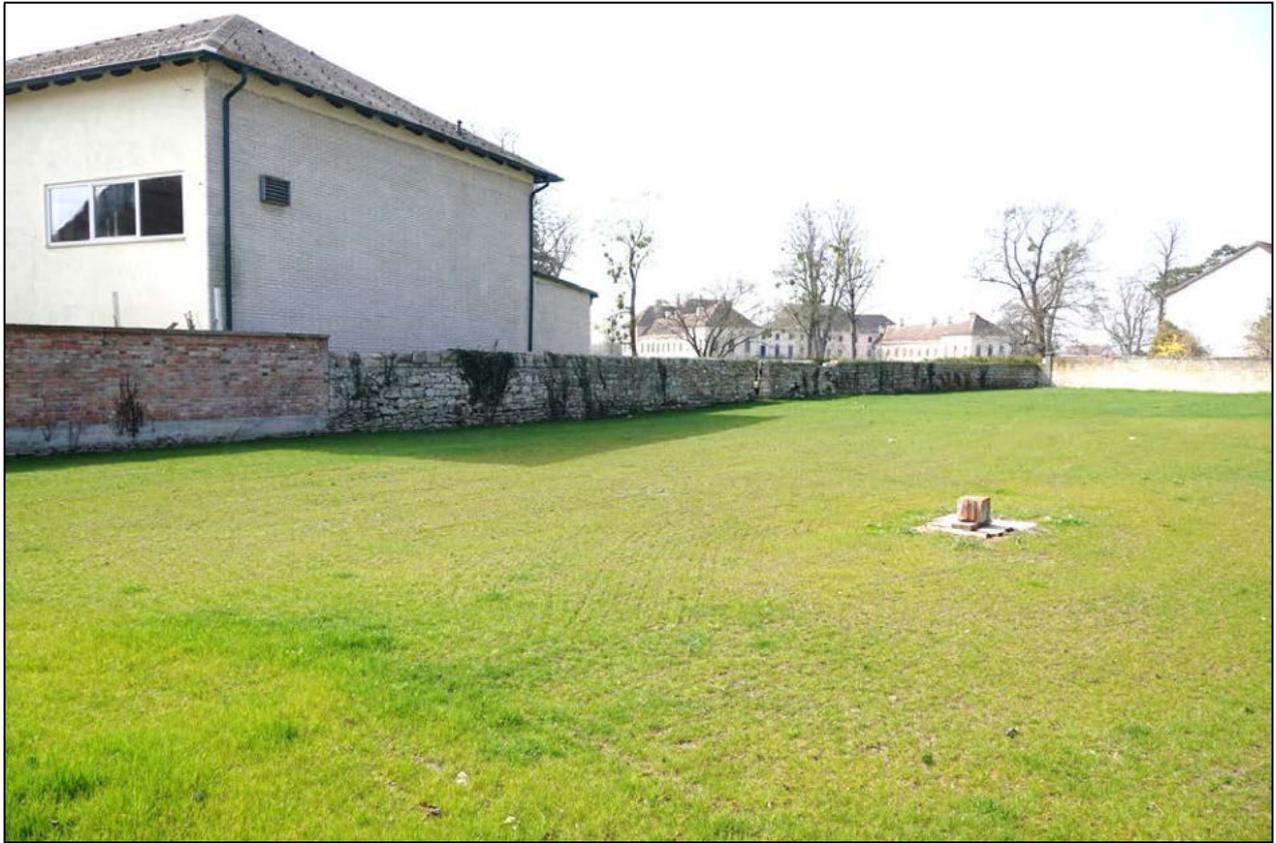
Abb. 28: Nordseite, Abschnitt der Marktmauer nordöstlich des Schlosses (Gst. 205, 213/2)

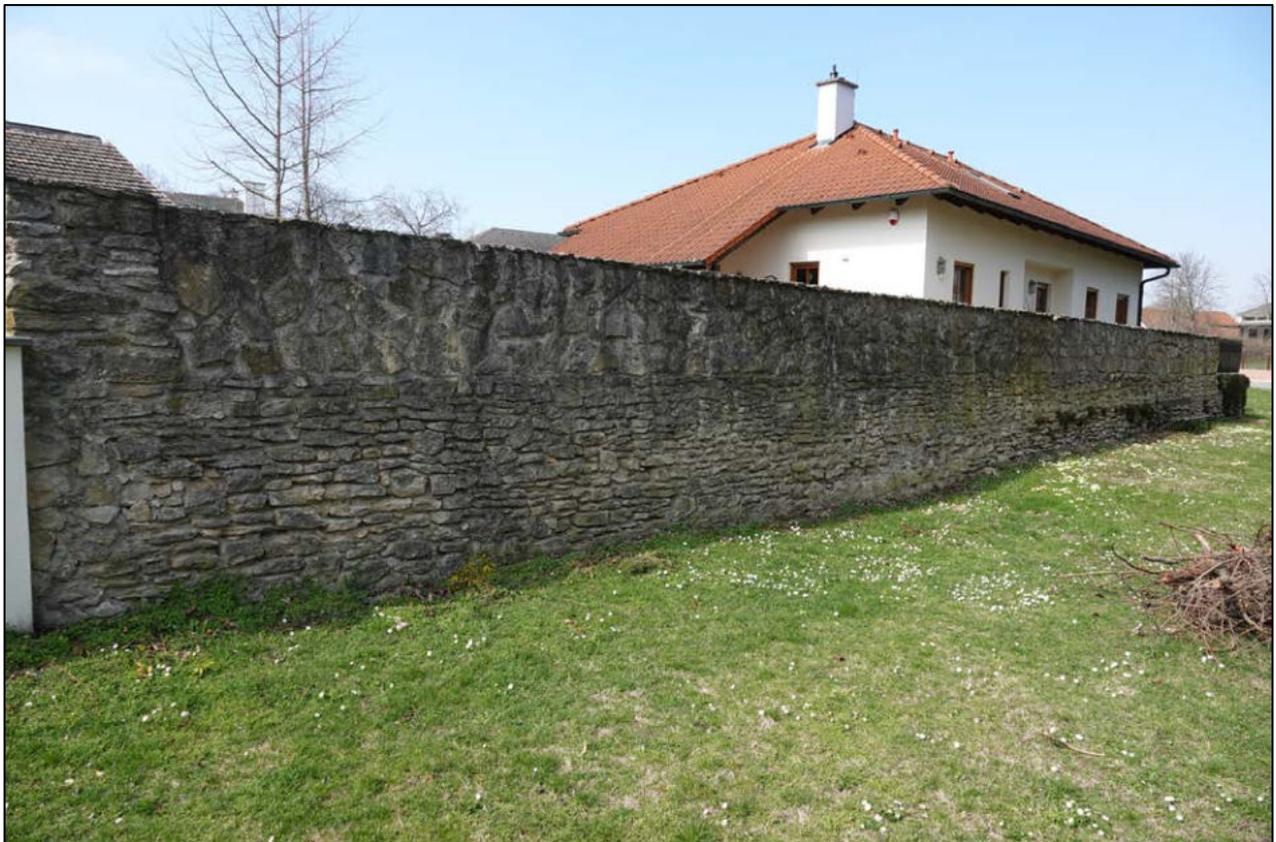
Abb. 29: Ostseite, Marktmauer nördlich des ehemaligen Untertors

An der Ostseite ist im Verlauf von 44 m noch ursprüngliches Mauerwerk zu erkennen (Abb. 29). Südlich daran schloss ehemals das Untertor an, von dem nur zwei die Stelle markierende Rundpfeiler (in den letzten Jahrzehnten bei Straßenbauarbeiten leicht nach Osten versetzt) aus späterer Zeit (um 1800) erhalten sind (Abb. 30).

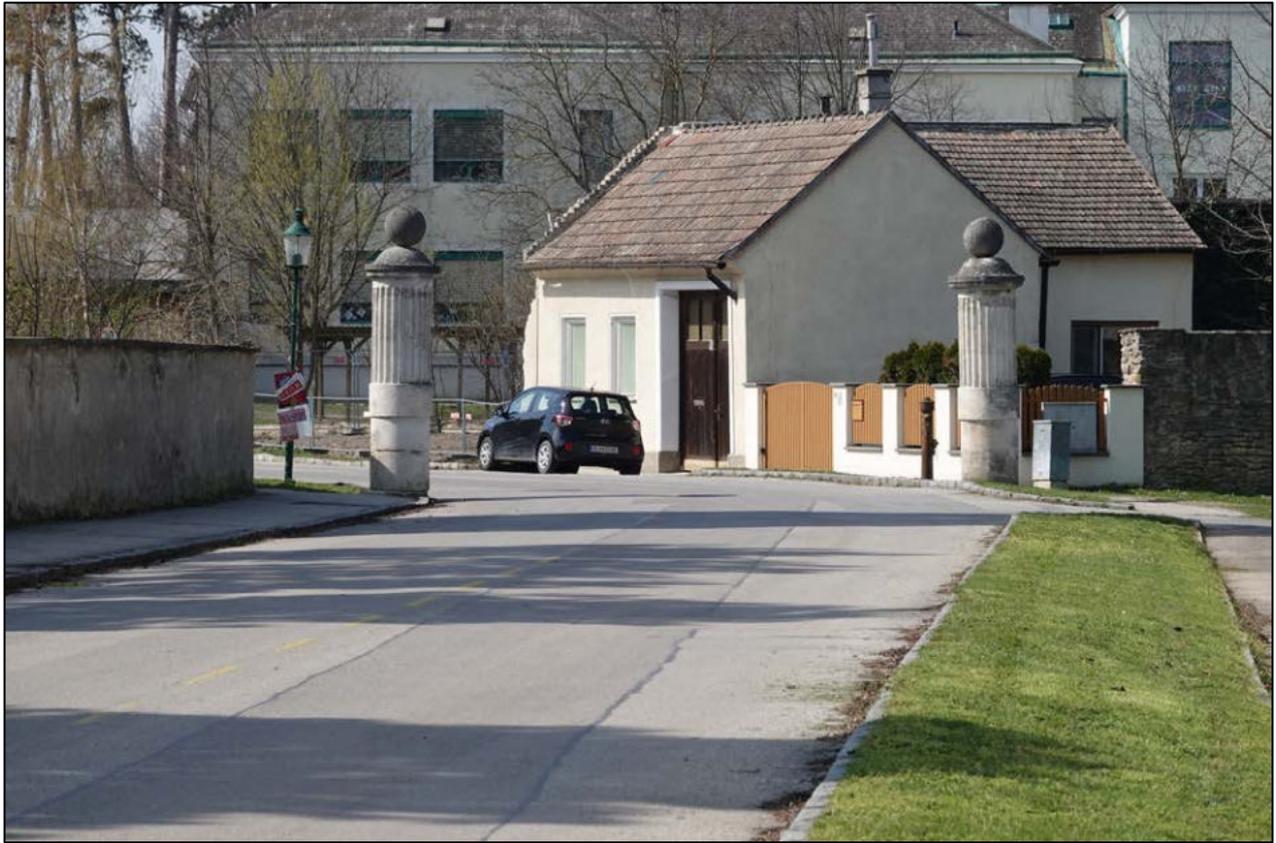
Abb. 30: Ostseite, ehemaliges Untertor mit jüngeren Rundpfeilern (um 1800)

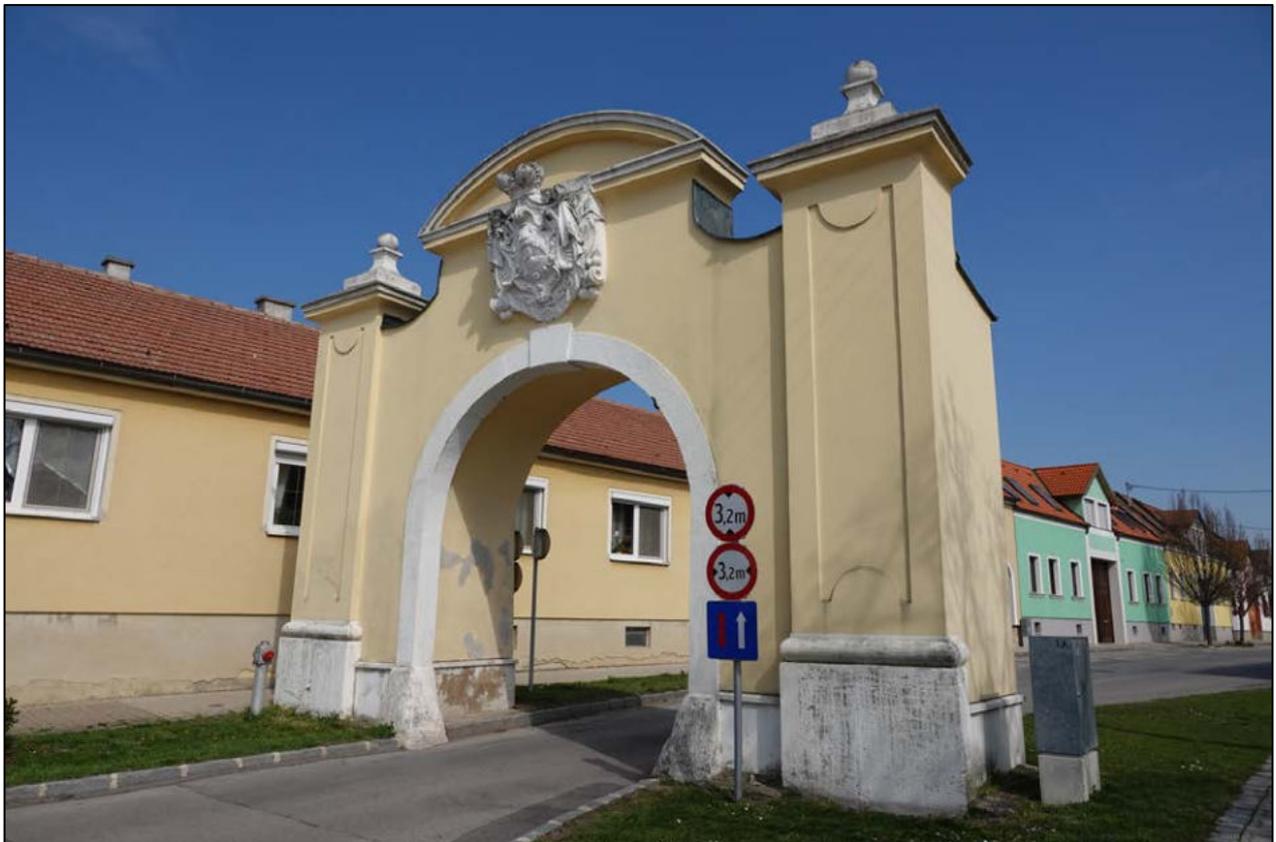
Abb. 31: Westseite, sekundär (nach 1756) errichtetes Obertor

Anstelle des ursprünglichen Torturmes im Westen wurde nach 1756 ein neues Tor errichtet (Obertor). Die Torfahrt aus einem Rundbogen wird von zwei Pfeilern flankiert und von einem Segmentbogengiebel mit Wappen bekrönt (Abb. 31).

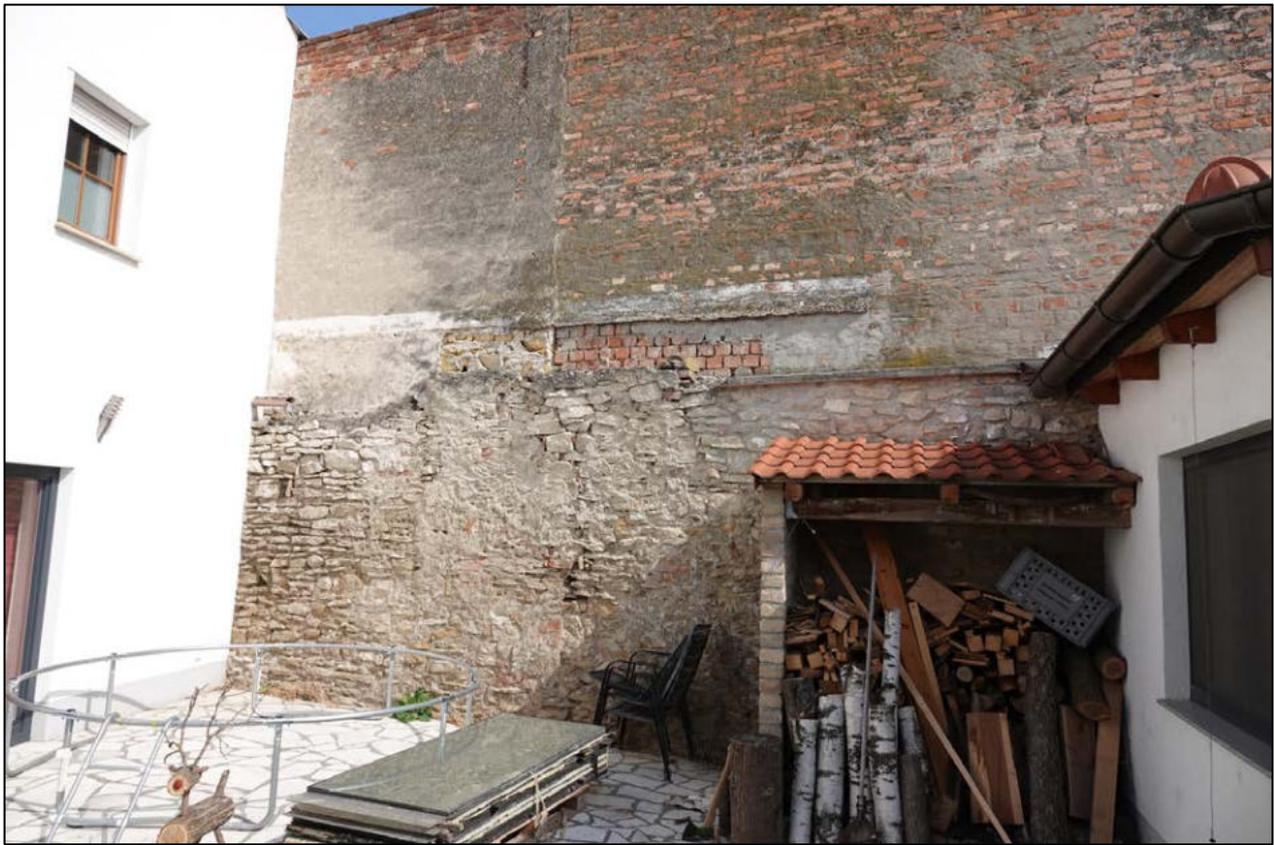
Abb. 32: Westseite mit ursprünglichem Abschnitt der Marktmauer (FS Gst. 118)

Nördlich davon ist noch ein etwa 66 m langer Abschnitt der Marktmauer erhalten (teils verbaut/verputzt). Hier ist in einem Bereich noch die Mauerwerkstruktur der Erstbauphase (2. H. 15. Jh.) zu erkennen (Abb. 32).

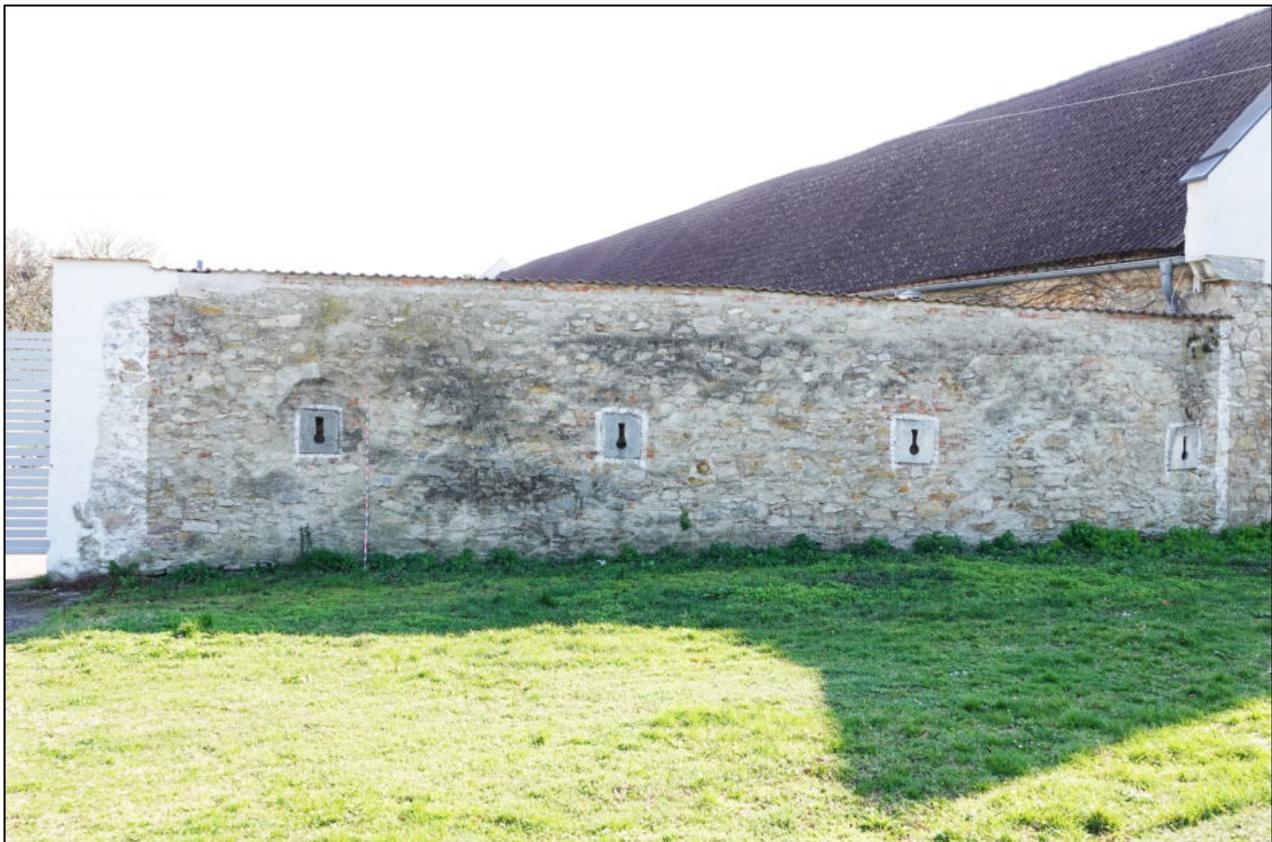
Die erhaltenen Schießscharten der Nordseite zeigen klar definierte Formen aus senkrechtem Schaft mit kugelförmigem Ansatz am unteren Ende. Es kann nicht eindeutig festgestellt werden, ob die Schartten zur Erstbauphase (2. H. 15. Jh.) gehören oder erst sekundär (16. Jh.) eingebaut worden sind (Abb. 33).

Abb. 33: Schießscharten an der Nordseite des ehemaligen Meierhofs

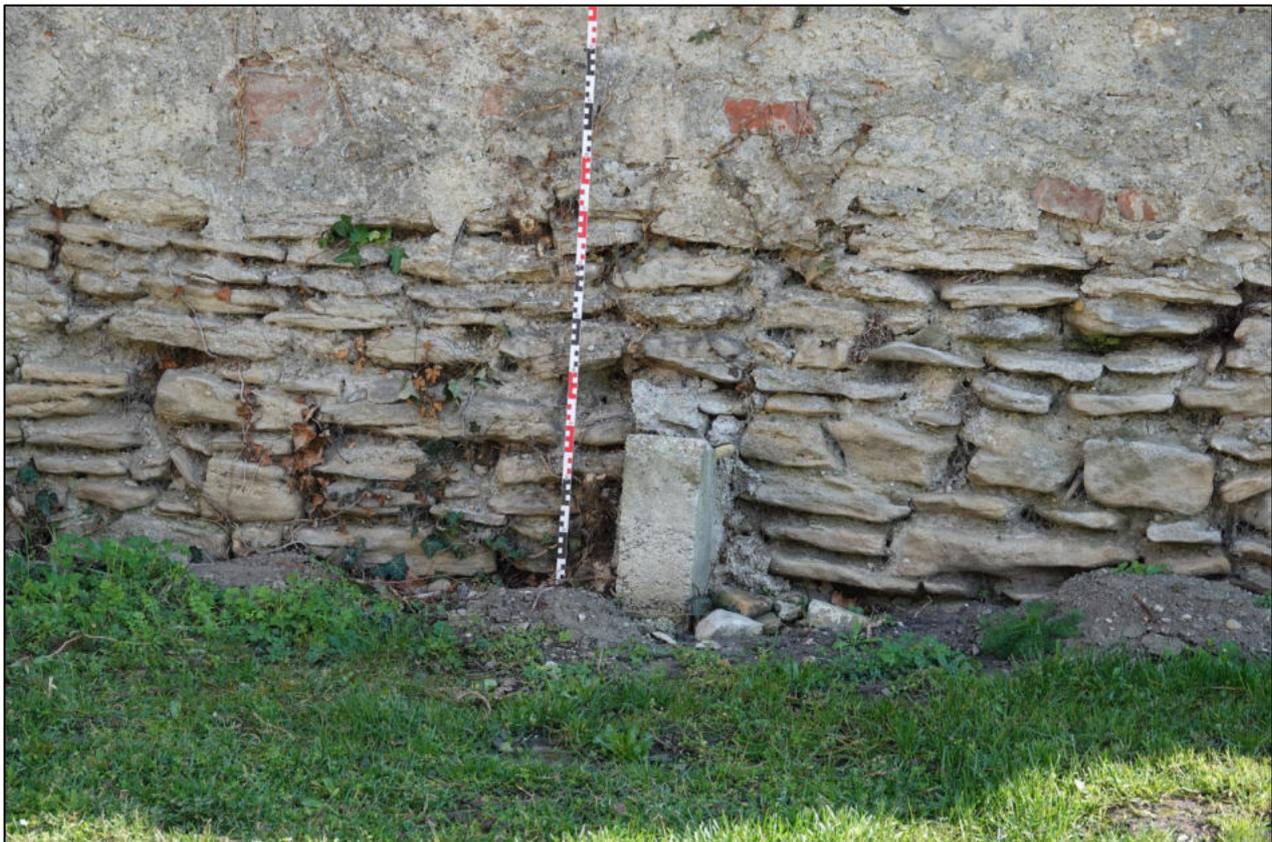
Die Mauerwerkstruktur der Entstehungszeit zeigt Bruchsteinmauerwerk aus vorwiegend plattigen Formaten (mit geringem Ziegelanteil), die Reihen von quaderförmigen Steinen einschließen (Abb. 34). Diese Struktur ist meist nur in den unteren Bereichen erhalten. Mauerwerkstrukturen mit mehrheitlich quaderförmigen Formaten, die in großflächigeren Bereichen auch „Kompartimentmauerwerk“ erahnen lassen (*Kompartimente sind erkennbare Arbeitshöhen bei der Aufmauerung - eine Technik, die etwa seit dem 2. Drittel des 13. Jahrhunderts in Österreich nachweisbar ist und bis in das 17. Jh. hinein im Festungsbau Anwendung fand. Sie sollte eine effizientere Arbeitsweise ermöglichen; dabei dürfte auch die Trocknung des Mörtels eine wesentliche Rolle gespielt haben, die bei dicken Mauern Monate oder gar Jahre beanspruchen kann*), könnten zeitgleich entstanden sein und sich nur aufgrund der verwendeten Steinformate bei der Aufmauerung unterscheiden (Abb. 35).

Abb. 34: Typisches Mauerwerk der Erstbauphase (hier: Gst. 123 Feldseite) mit plattigen Formaten, die Reihen von quaderförmigen Steinen einbinden

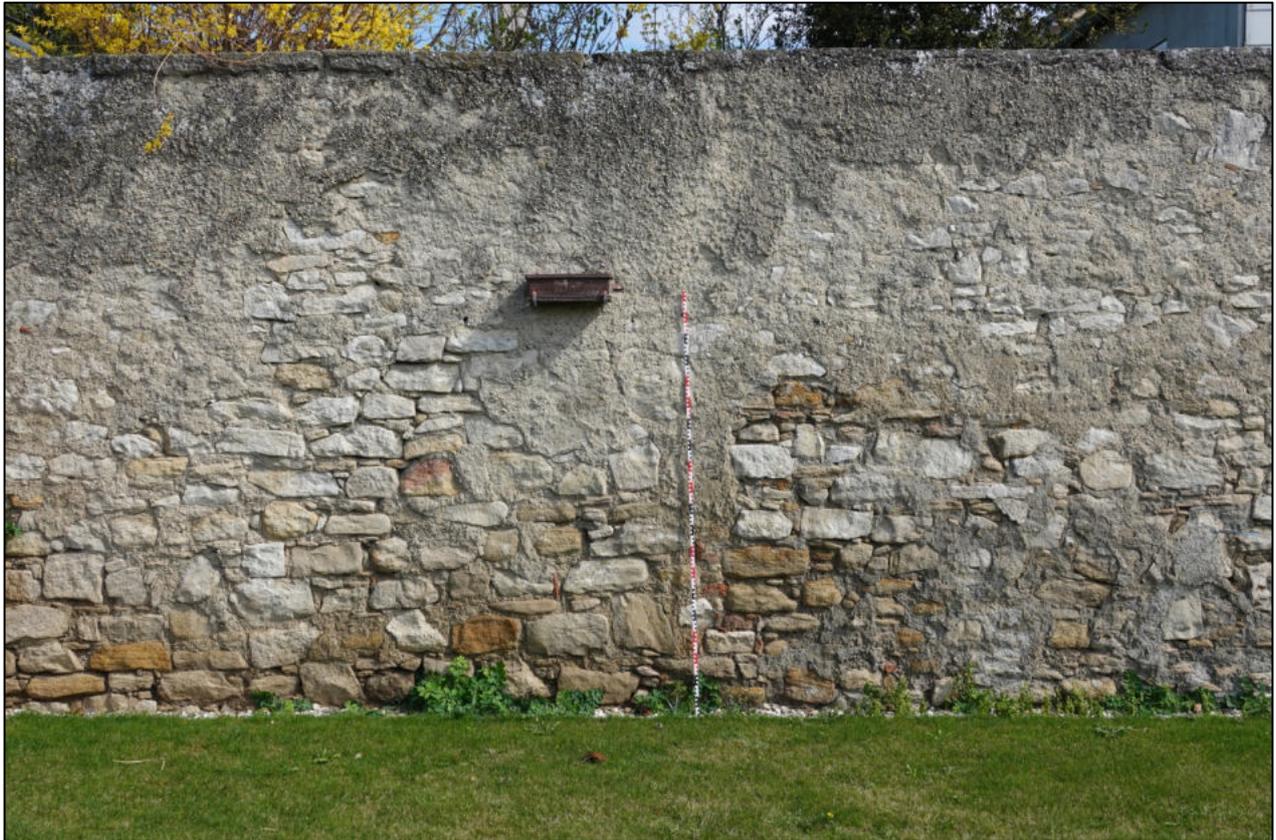
Abb. 35: Marktmauer der Westseite mit Andeutungen von Kompartimenten (soweit in den putzfreien Bereichen erkennbar)

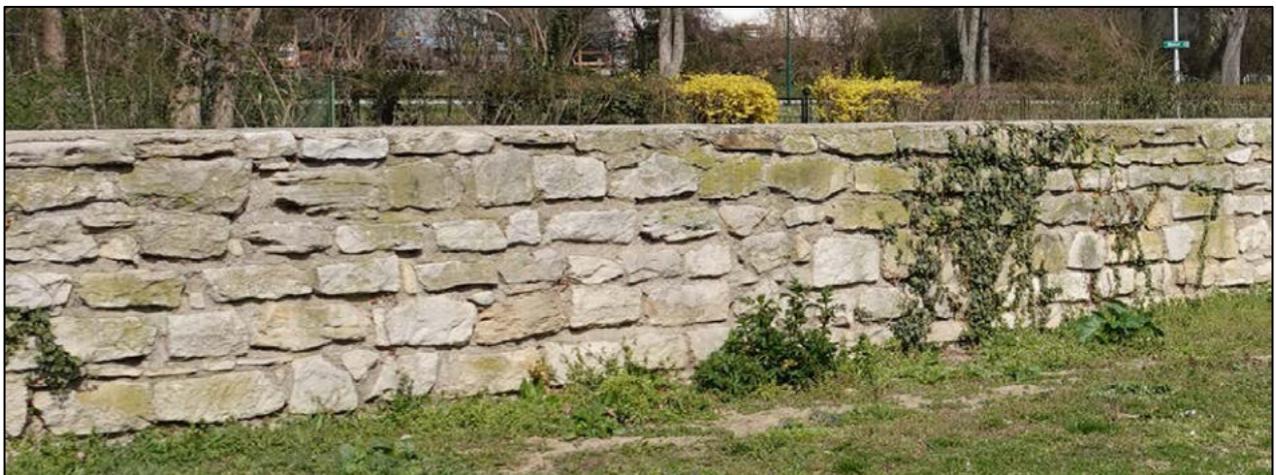
Die erneuerten Bereiche der Marktmauer (vornehmlich des 18./19. Jhs) zeichnen sich vor allem durch die Verwendung von reichlich Ziegelanteil aus. Erneuerungen der Mauerschale im 20. Jh. sind meist an den reihig angeordneten quaderhaften Steinformaten mit reichlich Abstand in den Stoß- und Lagerfugen zu erkennen (Abb. 36).

Abb. 36: Modern erneuerte Mauerschale (hier: Gst. 205 Innenseite)

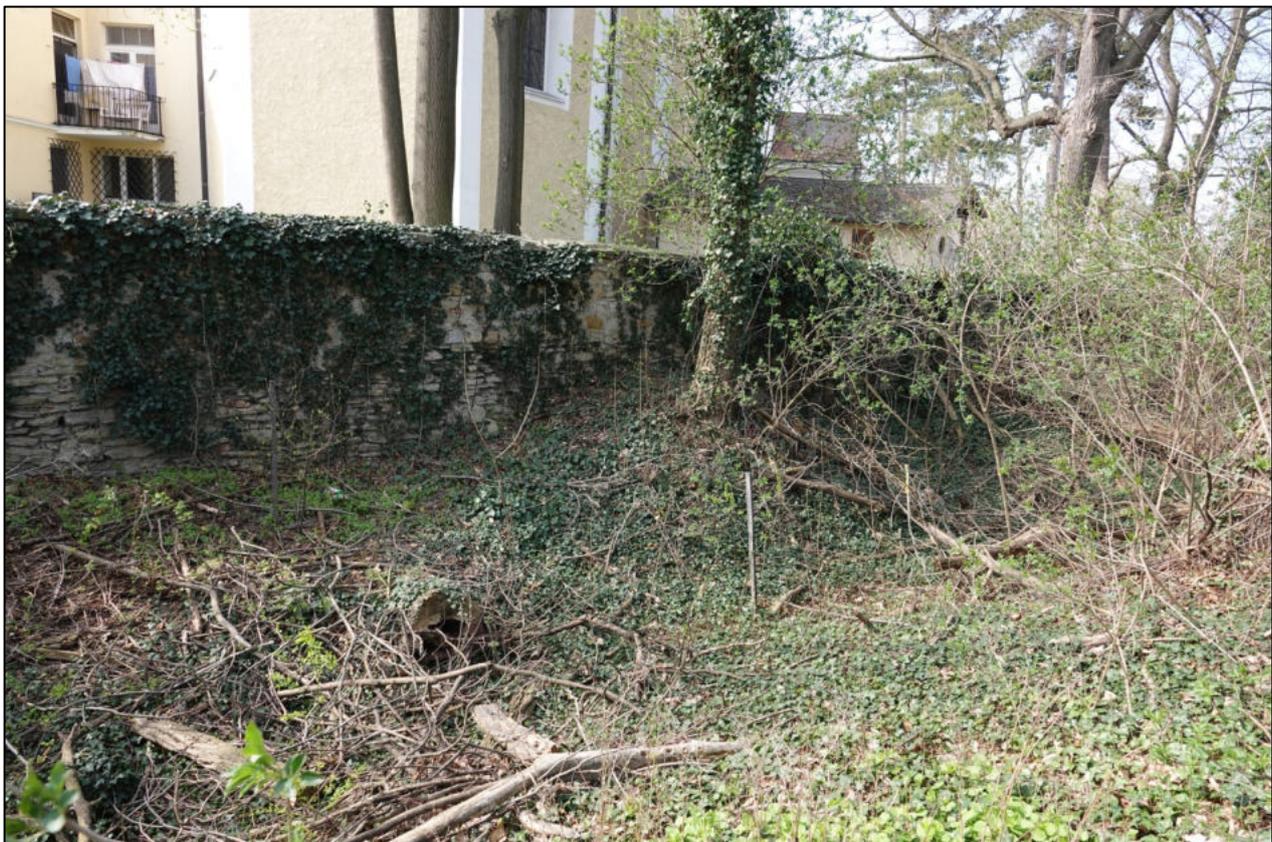
Abb. 37: Marktmauer und Graben nördlich der Kirche

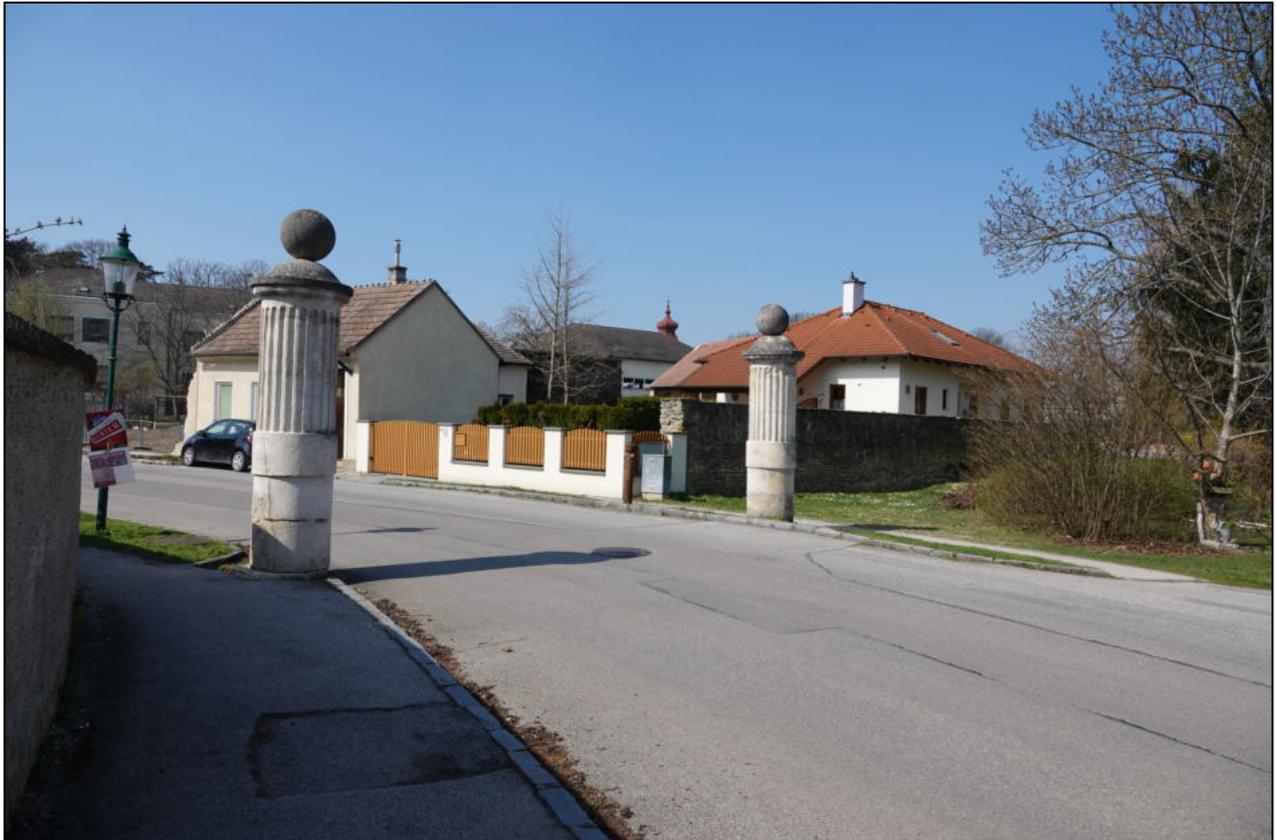
Abb. 38: Untertor mit nördlich anschließendem Bereich des ehemaligen Grabens

Im nordöstlichen Außenbereich der Marktbefestigung (Grundstück 297/2), das heute als „parkähnliche“ Freifläche dient, befand sich ursprünglich ein breiter Graben. Hier könnte man eine touristisch repräsentative Wiederherstellung des ehemaligen Grabens durchführen (mit denen im Hintergrund erhaltenen Reste der Marktmauer). Allerdings wären zuvor archäologische Untersuchungen notwendig, die kostenintensiv wären. Hier stehen auch in unmittelbarer Nähe die Pfeiler des „Untertores“ (Abb. 38).

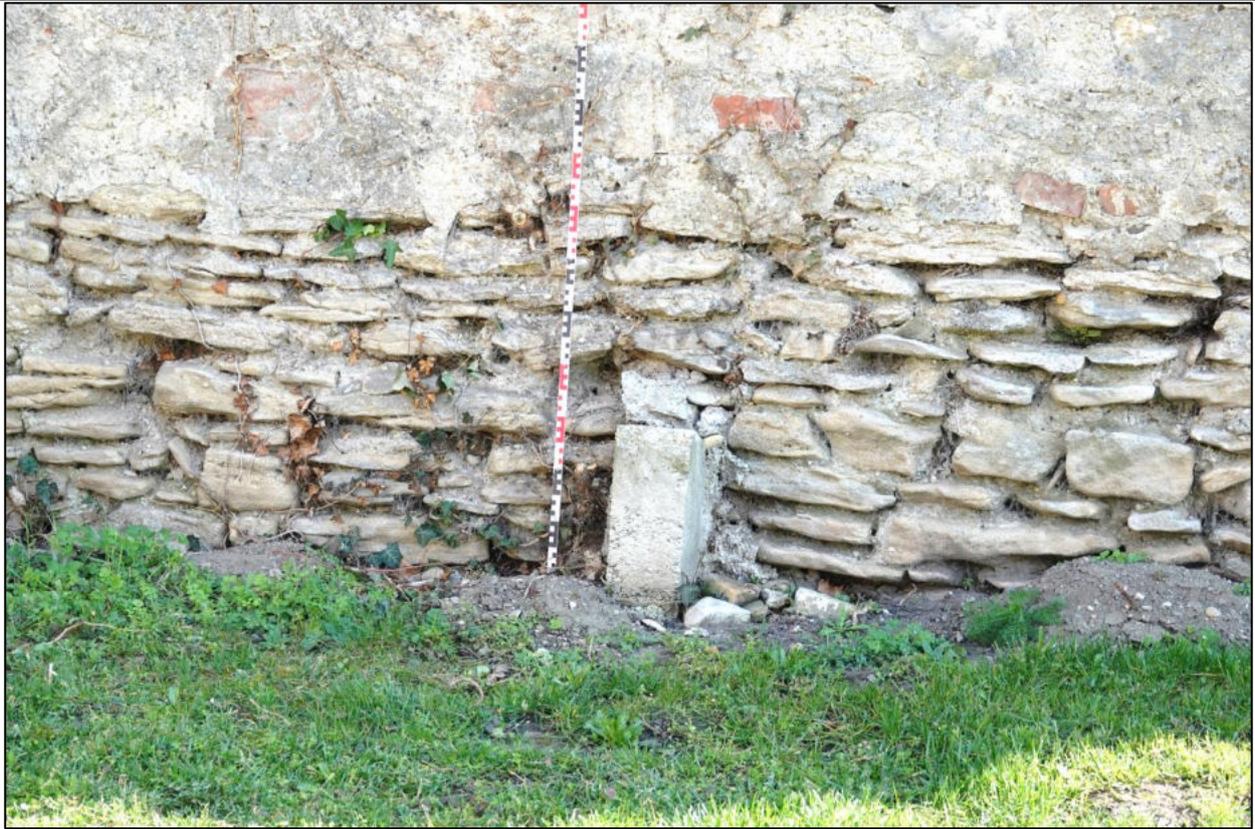
Östlicher Bereich mit ursprünglichem Mauerwerk
