Marktbefestigung Trautmannsdorf an der Leitha [Niederösterreich]

I Bauhistorische Untersuchung (Ersterfassung) + II Bauhistorisches Objektbuch nach Grundstücken

Ralf Gröninger

Wien
2020

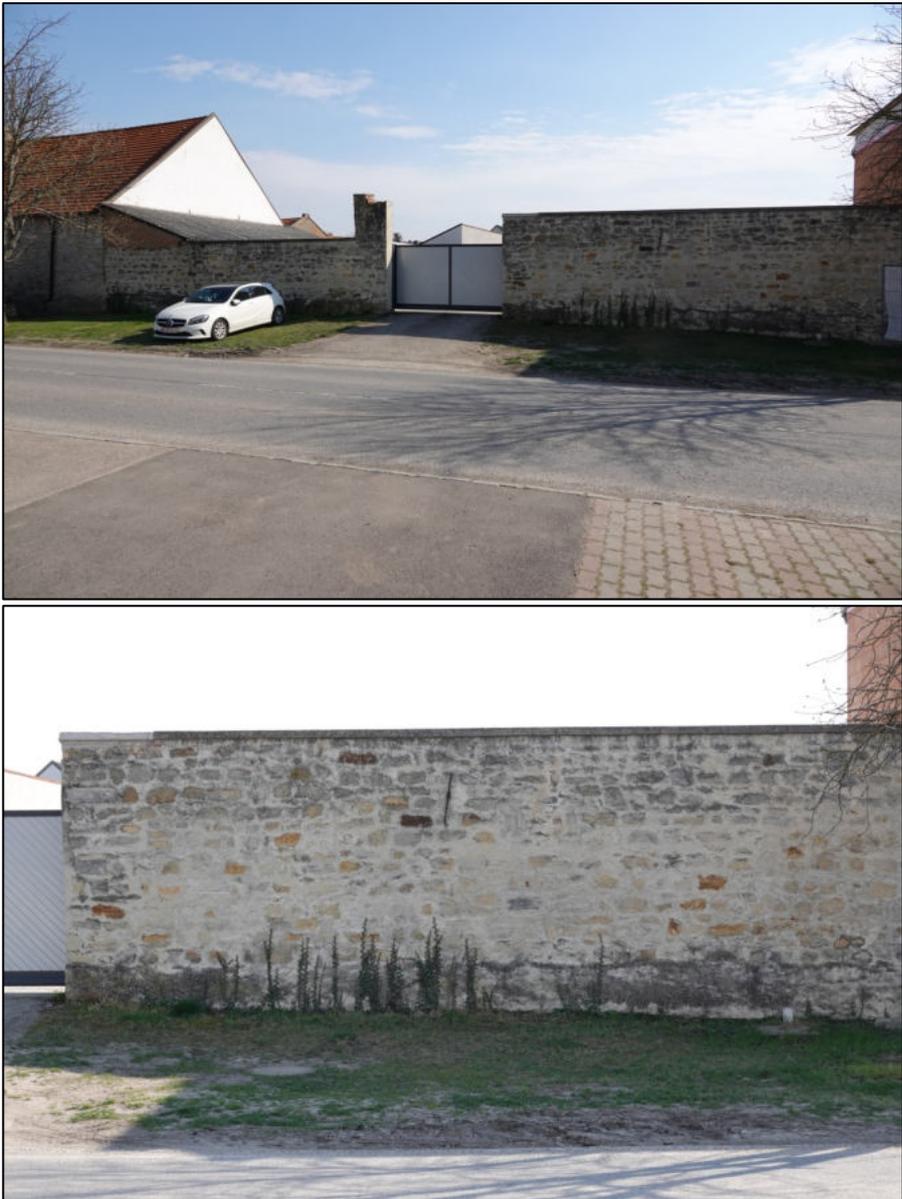
Gesamtansicht der Feldseite (oben) und Detail der westlichen Hälfte		
Beschreibung / Einordnung / Interpretation Steinsichtig verputzte Marktmauer mit wenig Ziegelanteil, wohl Erstbauphase.

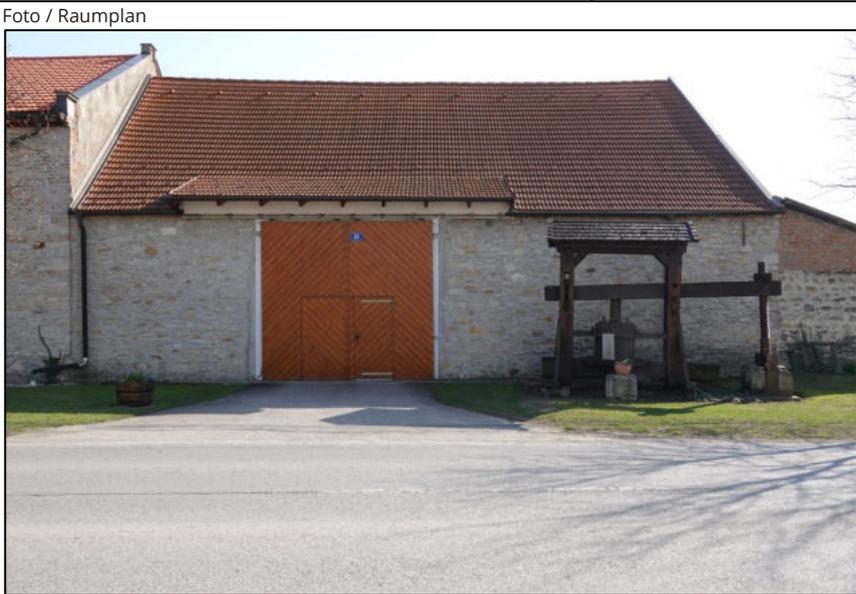
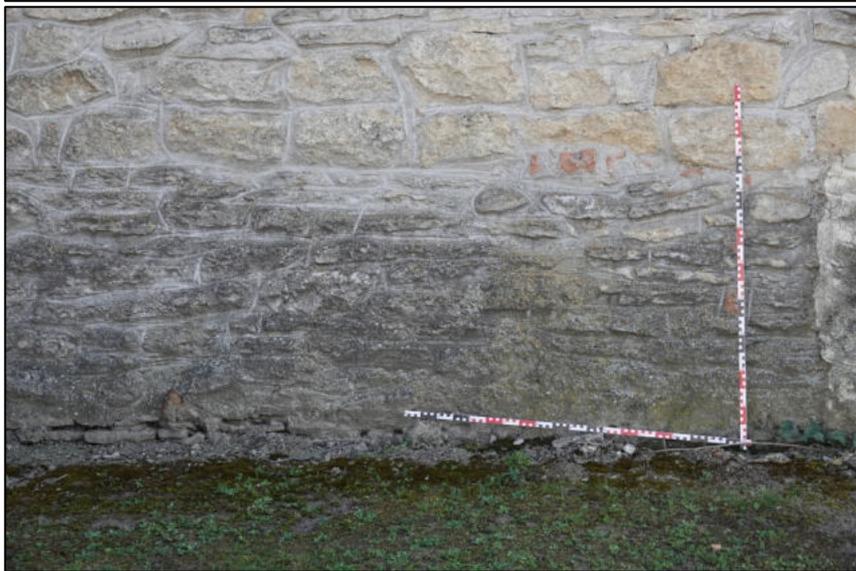
Gesamtansicht der Feldseite (oben) und Detail Mauerwerk

Beschreibung / Einordnung / Interpretation Im Fundamentbereich sind aufgrund der plattigen Steinformate noch Reste der Erstbauphase zu konstatieren. Die Mauerschale darüber scheint weitgehend erneuert worden zu sein, beeinträchtigt von einem modernen Fugenstrich.		
--	--	--

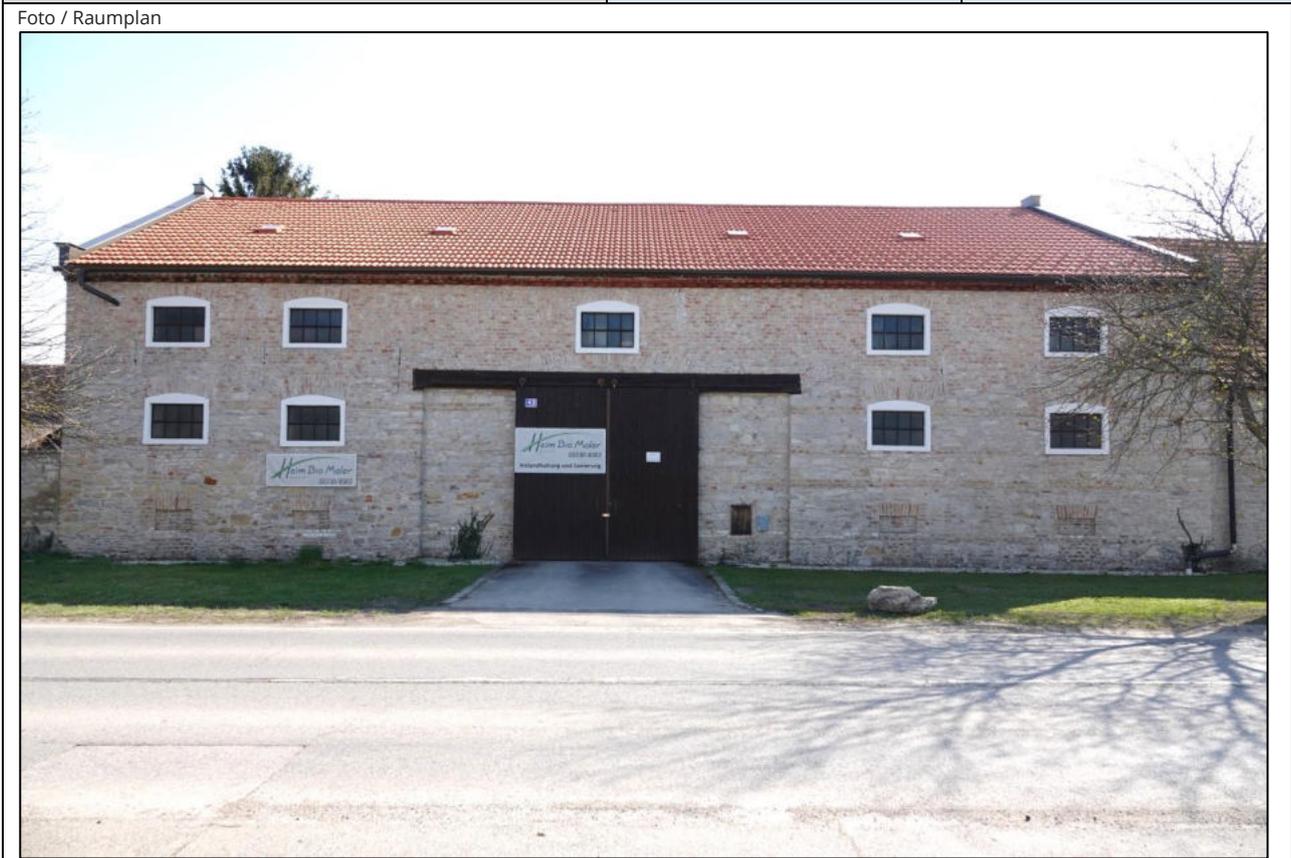
Beschreibung / Einordnung / Interpretation Marktmauer erneuert. Bruchsteinmauerwerk mit Ziegeldurchschüssen sowie Kellerfenstern mit schieblichem Ziegelsturz (wohl 18. Jh.). Im oberen Geschoss reines Ziegelmauerwerk (19. Jh.).		
---	--	--

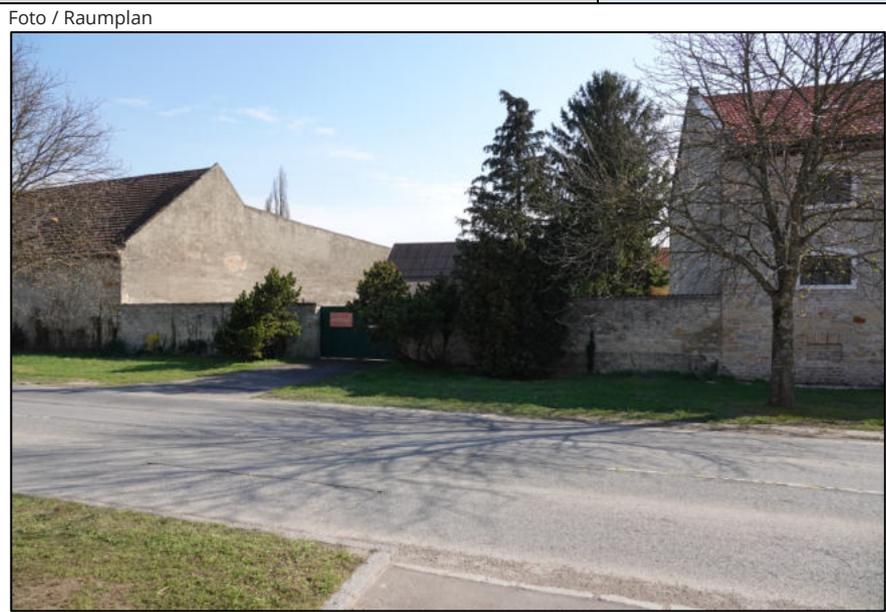
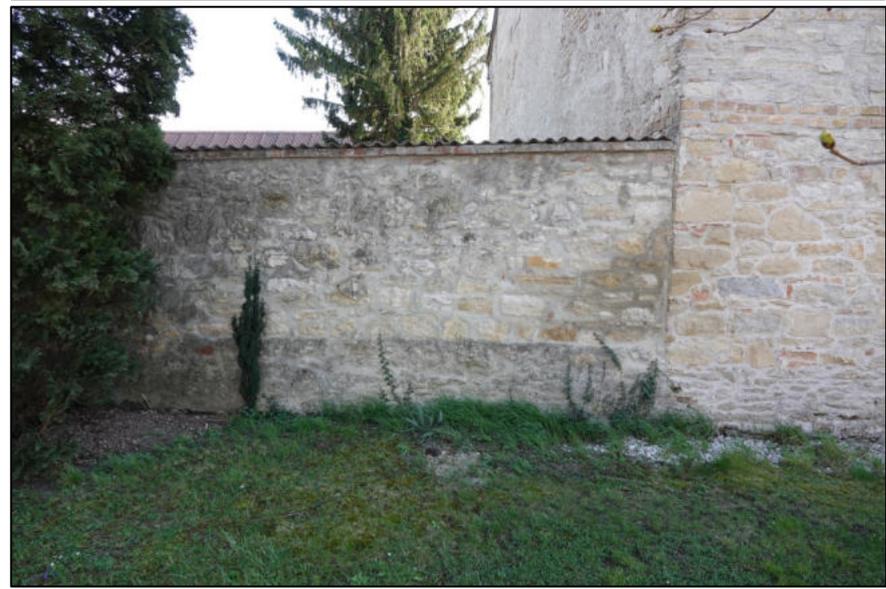
Gesamtansicht der Feldseite (oben) und Detail Mauerwerk

Beschreibung / Einordnung / Interpretation
Steinsichtig verputzte Marktmauer mit wenig Ziegelanteil, wohl Erstbauphase.

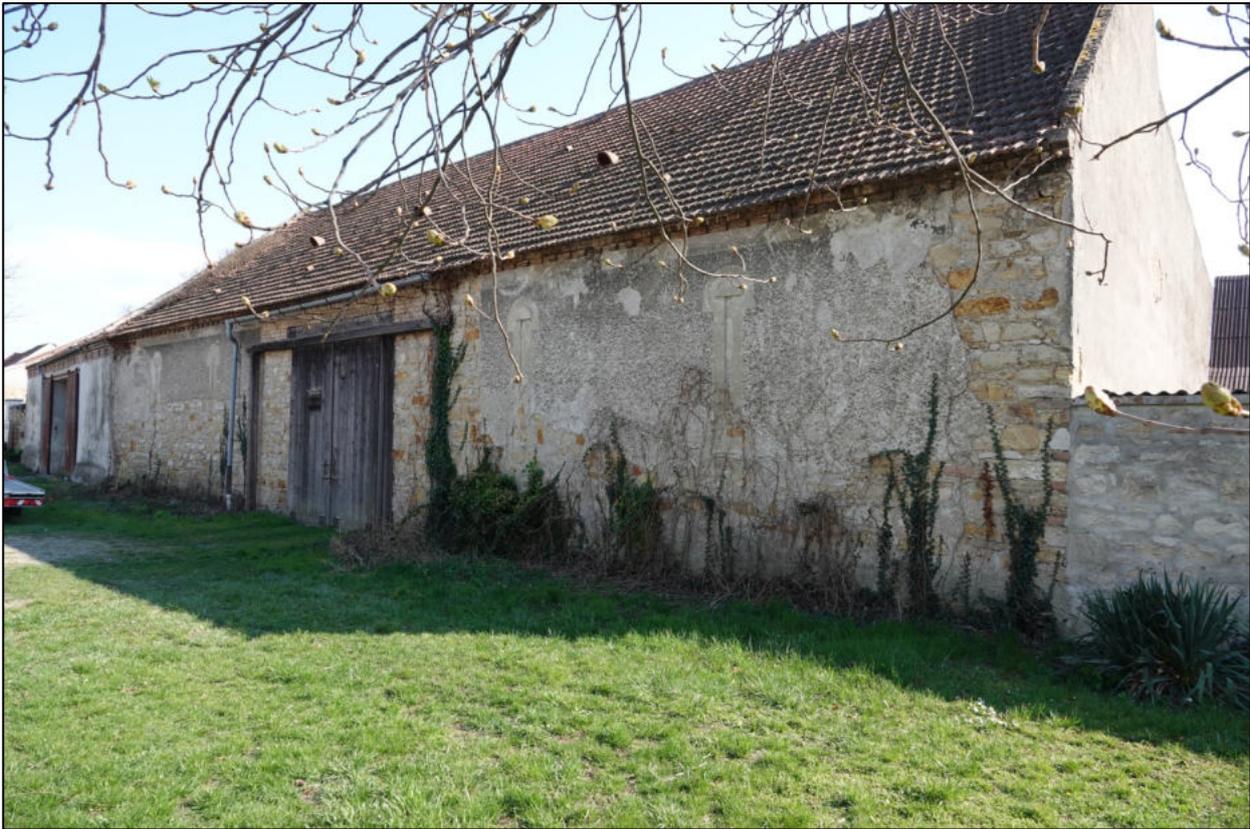
Beschreibung / Einordnung / Interpretation Die Marktmauer wurde im Rahmen eines Scheunen-Neubaus wohl im 18. oder 19. Jh. erneuert. Teilweise sind Spolien (Gewändesteine mit Stegrahmung) vermauert.

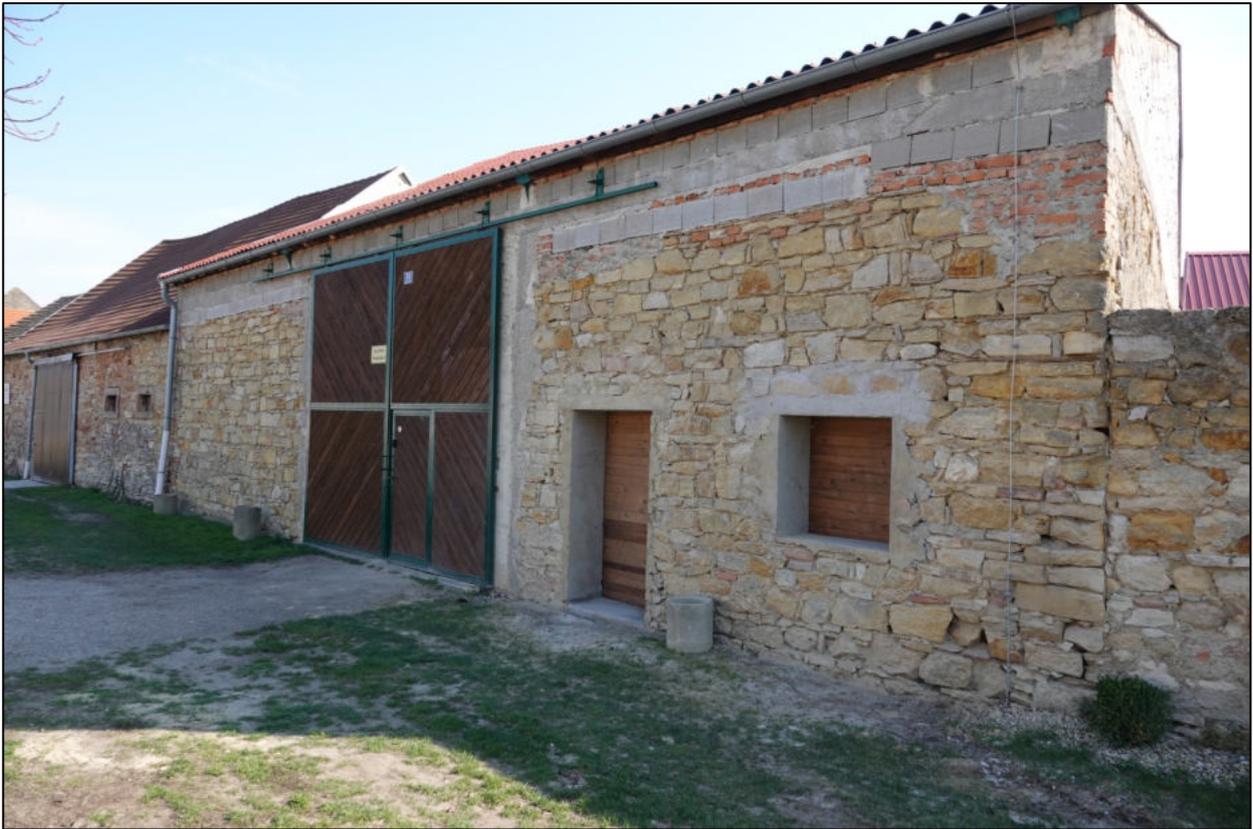
Die Marktmauer wurde im Rahmen eines Wirtschaftsbaus wohl im 18. oder 19. Jh. erneuert. Eine Baufuge zur westlich anschließenden Mauer ist deutlich zu erkennen; lediglich in der untersten Lage des westlichen Anschlusses (Fundamentbereich) könnte noch minimal älteres Mauerwerk vorhanden sein.

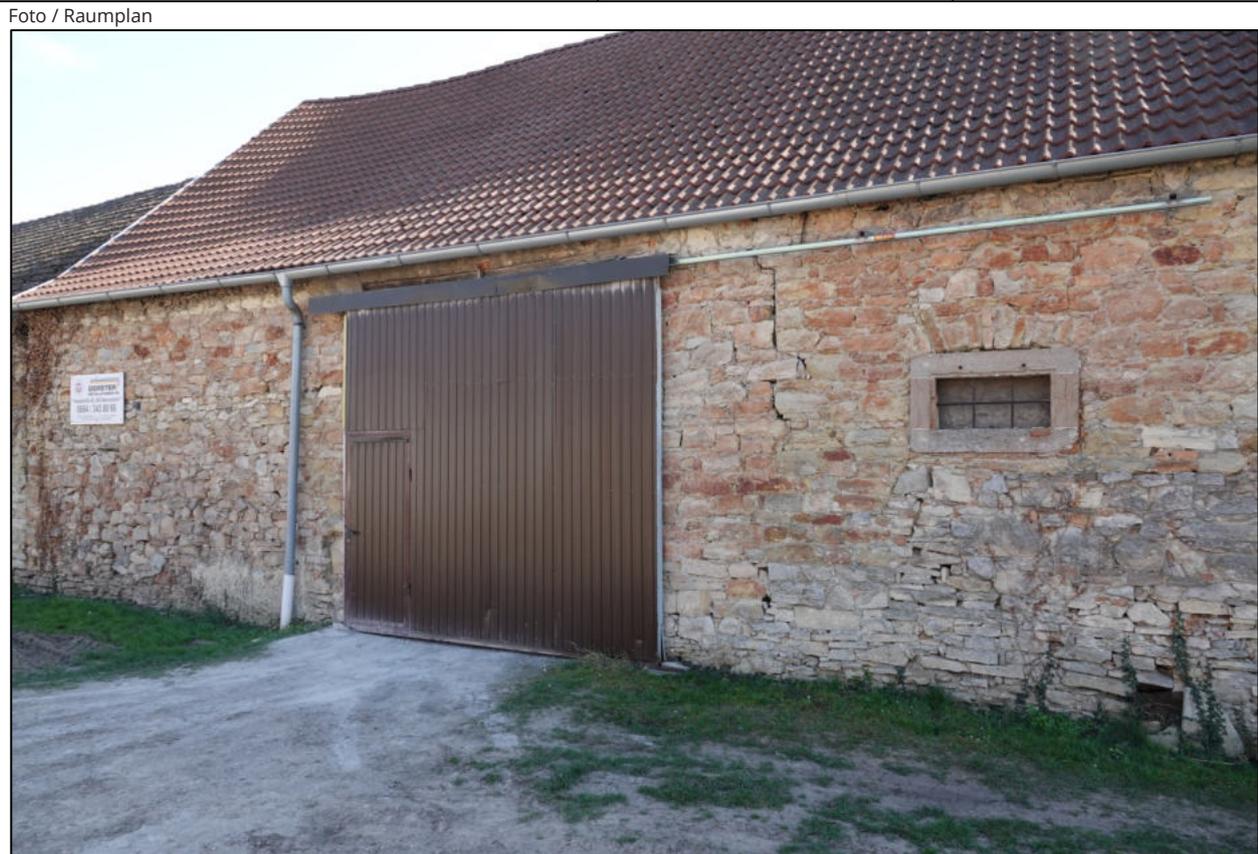
Beschreibung / Einordnung / Interpretation Mauerwerk der Erstbauphase mit partiellen Ausbesserungen der Mauerschale.		
--	--	--

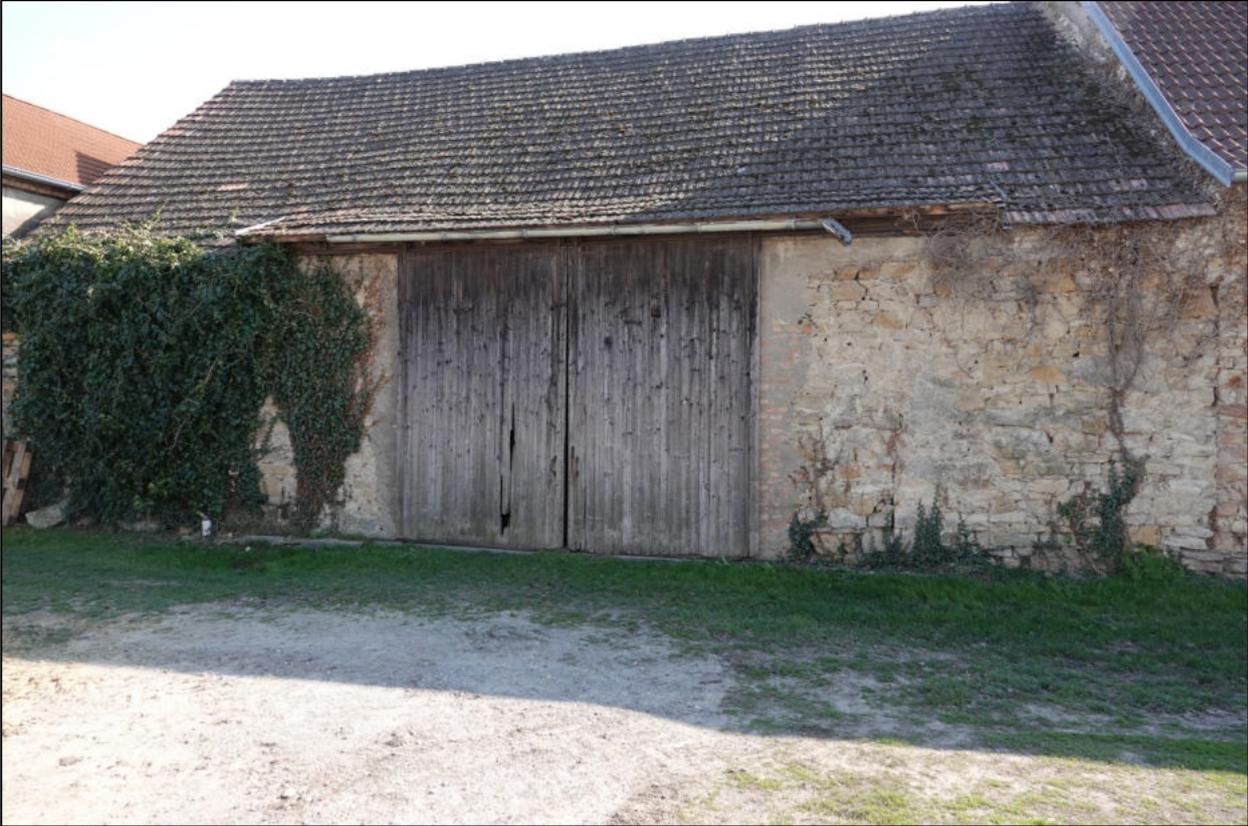
Beschreibung / Einordnung / Interpretation Mauerwerk der Erstbauphase.

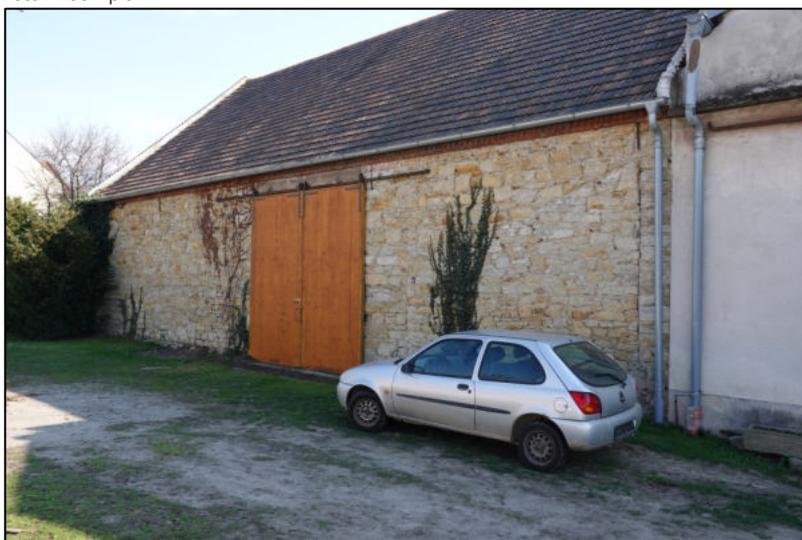
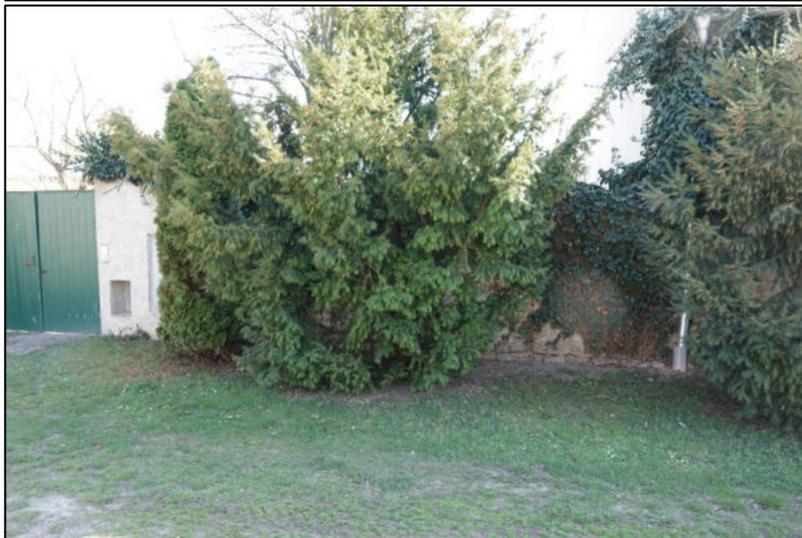
Feldseite westlicher Teil (oben), östlicher Teil (unten)

Mauerwerk der älteren Bauphase, teils mit starkem Pflanzenbewuchs. Im westlichen Teil erneuerter Abschnitt im oberen Bereich sowie klare Baufuge zum westlichen Anschluß.

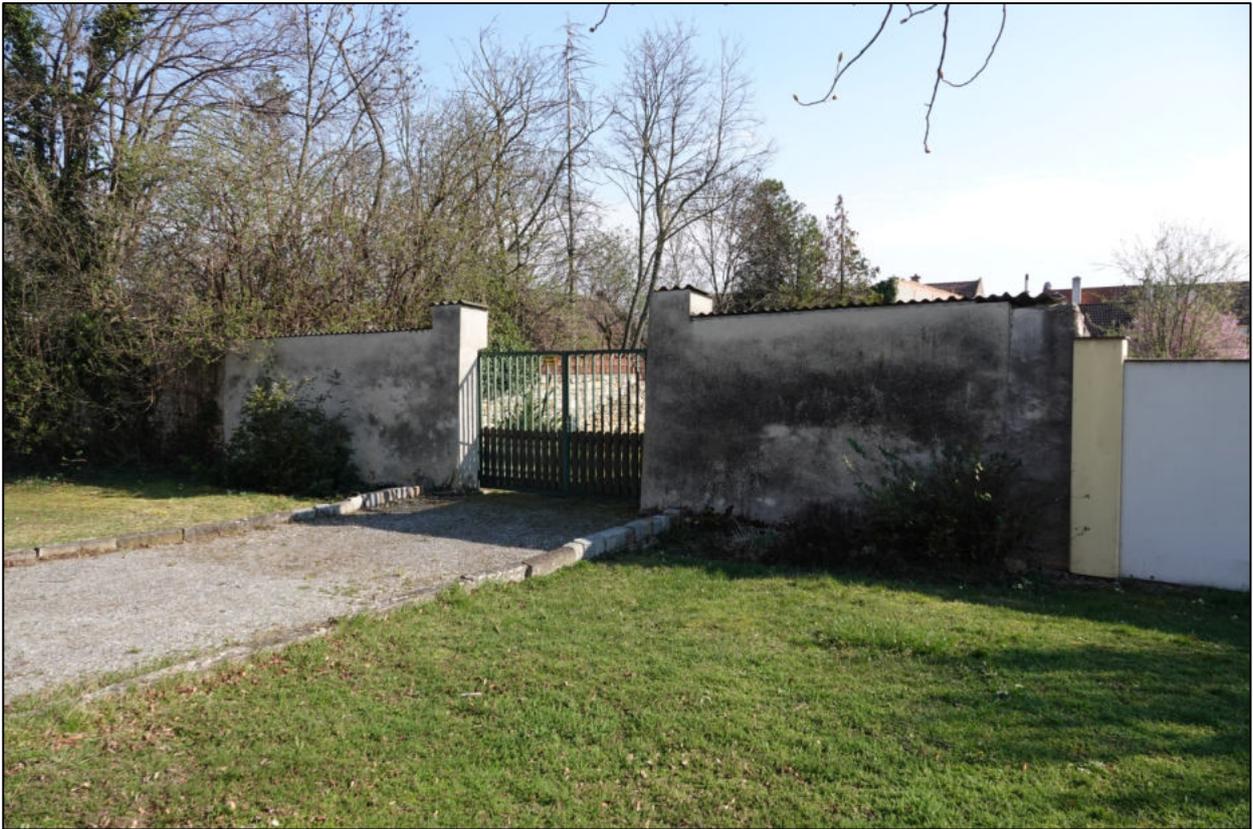
Beschreibung / Einordnung / Interpretation Mutmaßlicher Abschnitt der Marktmauer (verputzt).

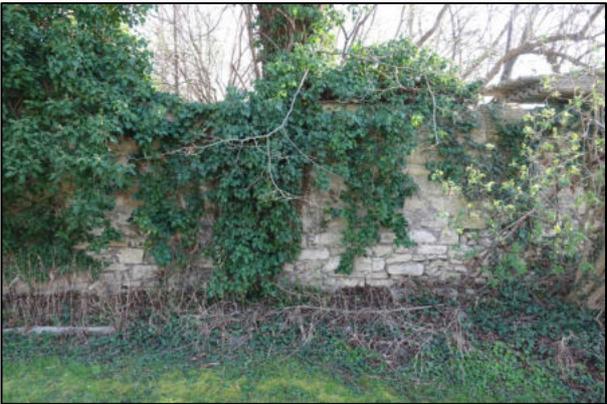
Beschreibung / Einordnung / Interpretation
Marktmauer der Erstbauphase, stark bewachsen!

<p>Beschreibung / überblicksmäßig Länge: 23 m (ohne Einfahrt), Höhe 2 m</p> <p>Einordnung / überblicksmäßig Abschnitt der Marktmauer</p> <p>Maßnahme(n) Starken Bewuchs entfernen, Mauerschalen und Mauerkrone überprüfen!</p> <p>Untersuchungspositionen Vollständige Codierung</p>

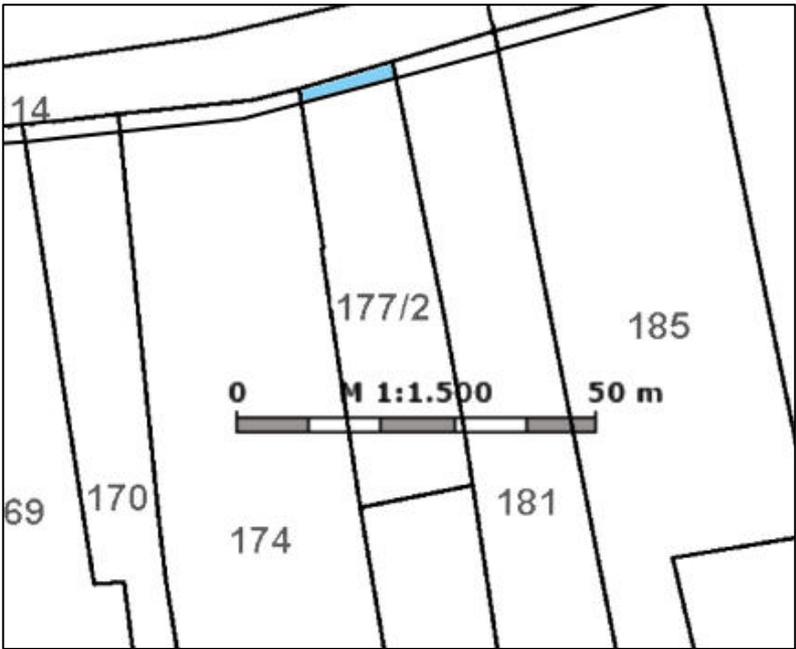
<p>Beschreibung / überblicksmäßig Länge: 11 m (ohne Einfahrt), Höhe 2 m</p> <p>Einordnung / überblicksmäßig Abschnitt der Marktmauer (weit- gehende moderne Aufmauerung)</p> <p>Maßnahme(n) Bewuchs entfernen!</p>

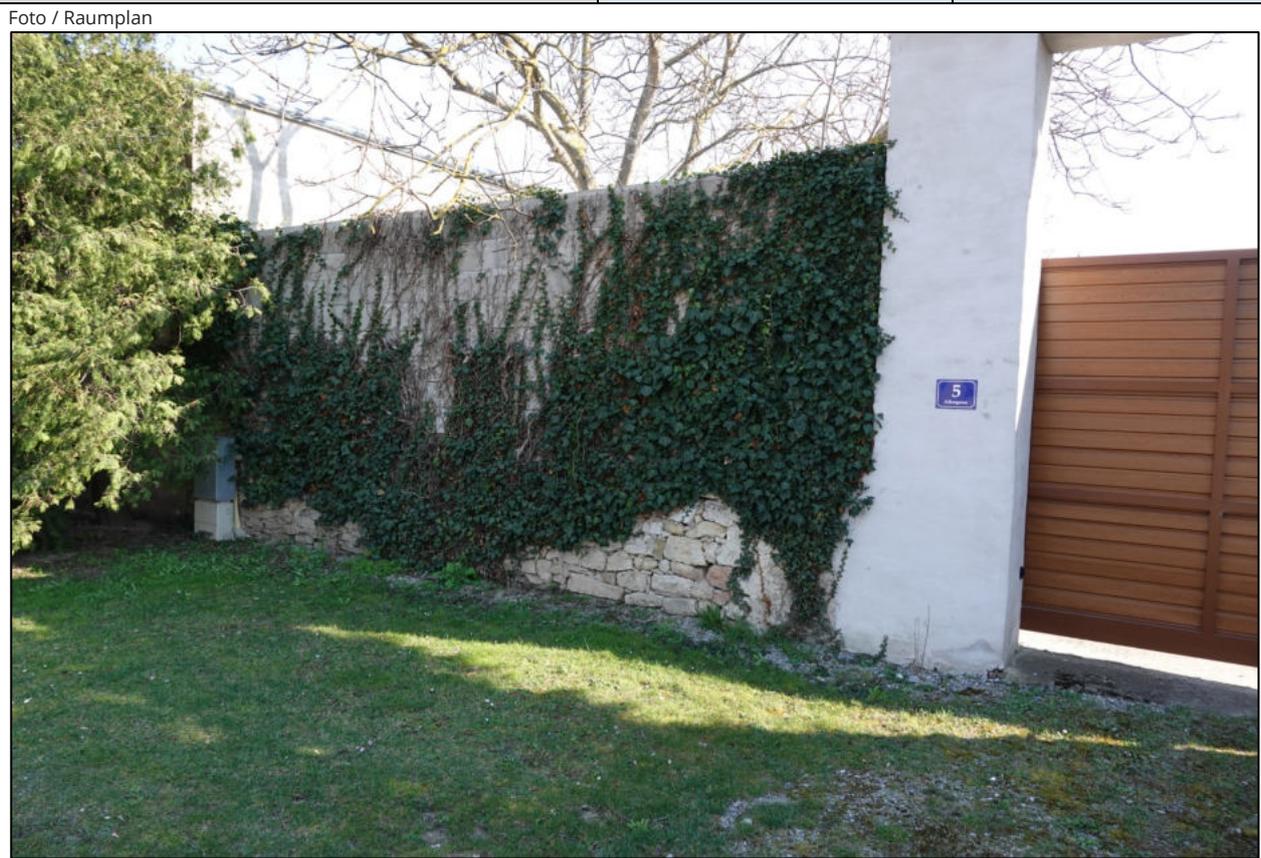
Nur geringe Reste der Marktmauer unmittelbar über Bodenniveau. Darüber Wiederaufbau aus Betonsteinen.

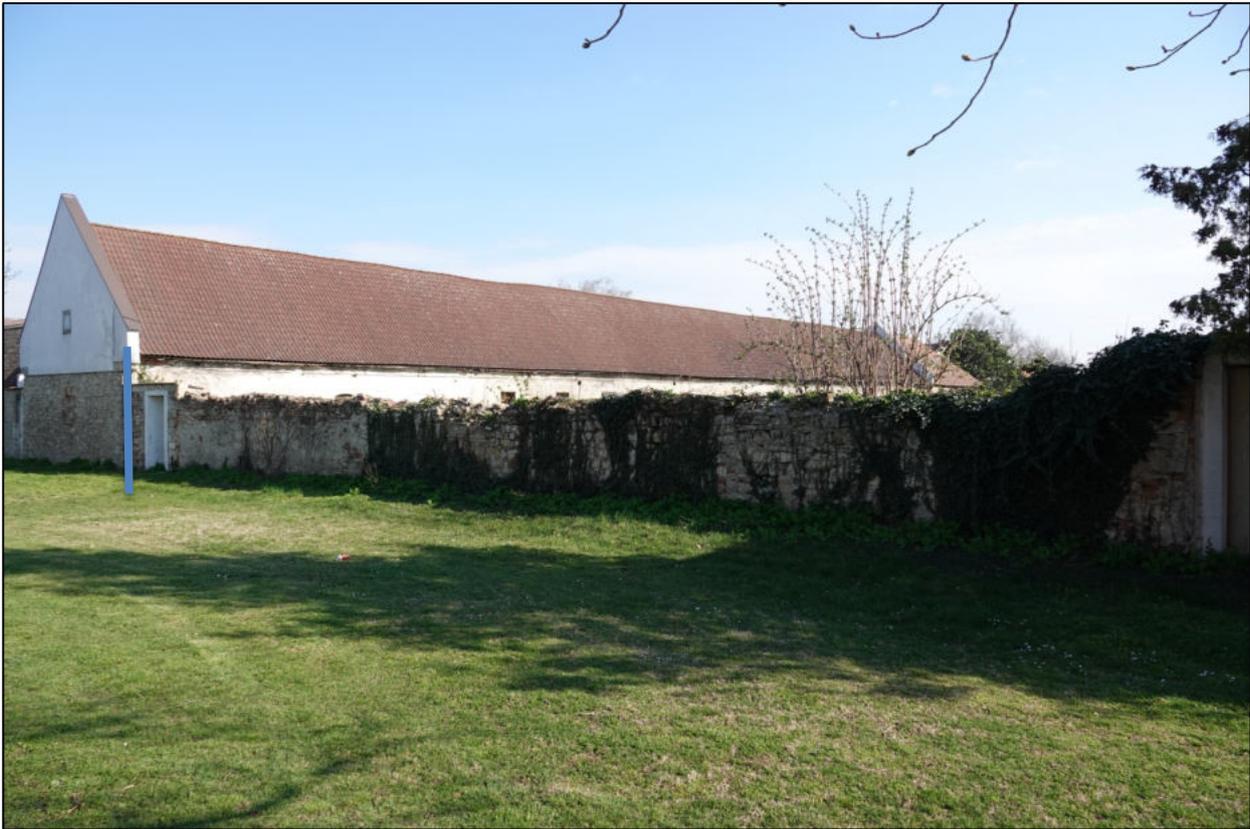
Beschreibung / Einordnung / Interpretation Bruchsteinmauerwerk mit reichlich Ziegelanteil. Erneuerung der Marktmauer aus dem 18. / 19. Jh. Partiiell mit starkem Bewuchs.

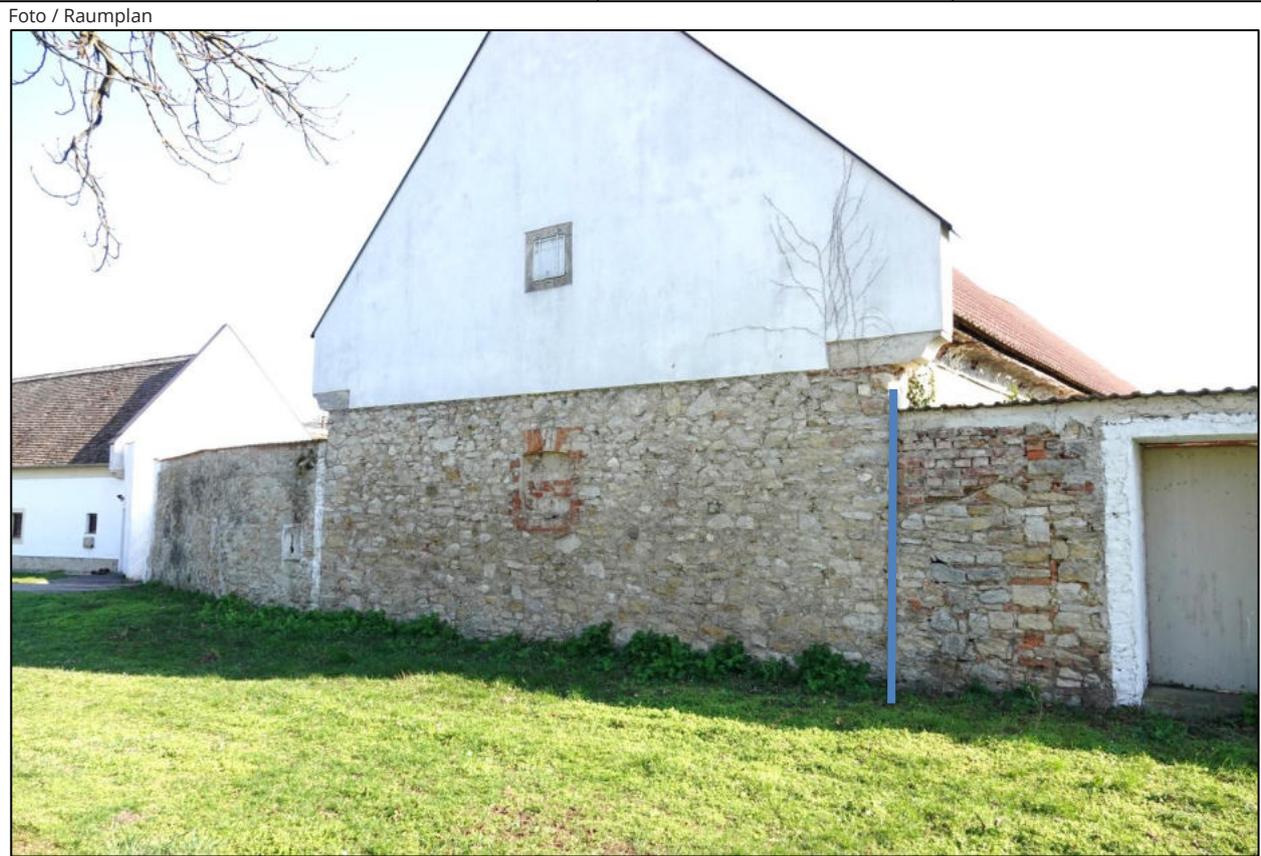
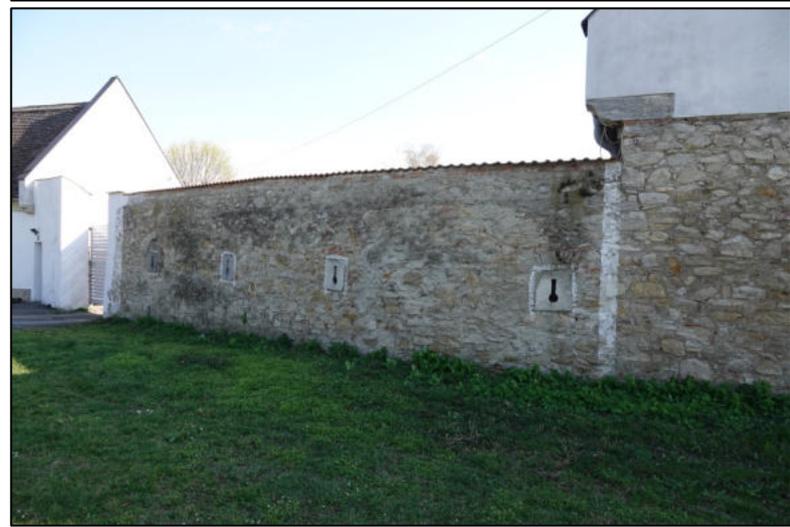
Westlicher Abschnitt

Im Bereich des ehemaligen Meierhofes des Schlosses liegen aufgrund der Schießscharten-Befunde interessante Abschnitte der Marktmauer vor. Es handelt sich in den westlichen Abschnitten um insgesamt 6 Schießscharten in Schlüsselloch-Form. Da sie unter Verwendung von Ziegelmaterial in die Mauer eingefügt worden sind, kann ein sekundärer Einbau im Laufe des 16. Jahrhunderts nicht ausgeschlossen werden. In den Bereichen nach Osten wurde zumindest der Sockelbereich ohne Putz erhalten, der älteres Mauerwerk andeutet. In einem Abschnitt mit Buckelquader-Spolien, die vom Anfang des 19. Jahrhunderts abgebrochenen Bergfried der Burg stammen dürften (und der etwas vorspringt) dürfte jedoch eine Erneuerung der Marktmauer von Anfang des 19. Jahrhunderts vorliegen. Der östliche Abschnitt läßt partiell an Putzfehlstellen wieder älteres Mauerwerk erkennen.

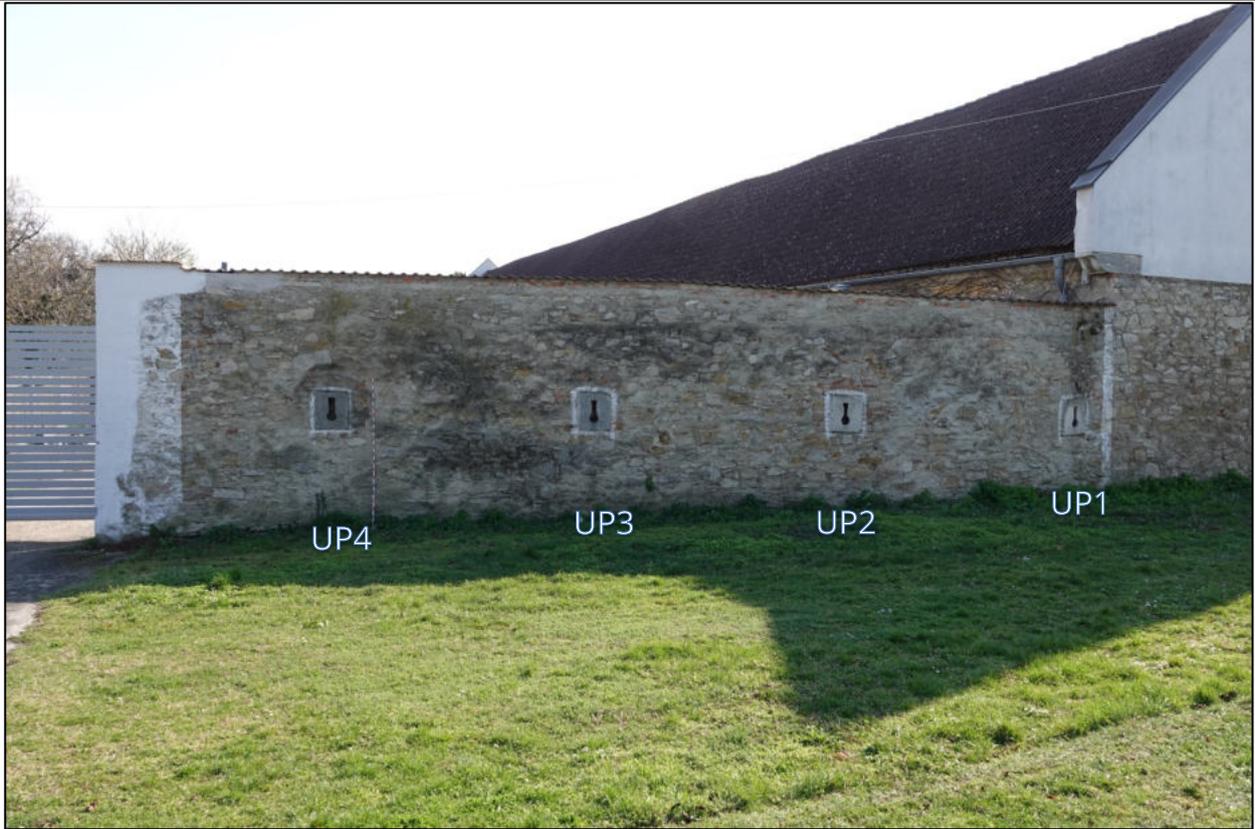
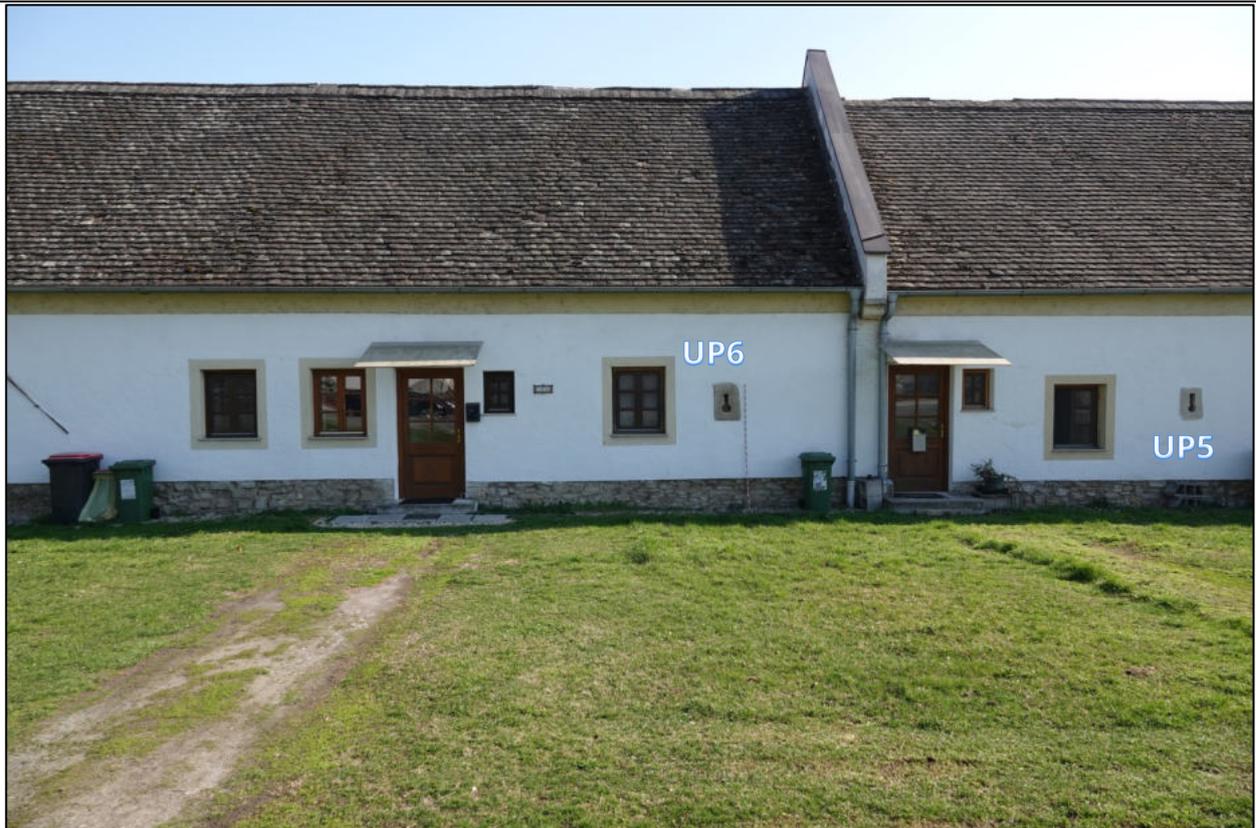
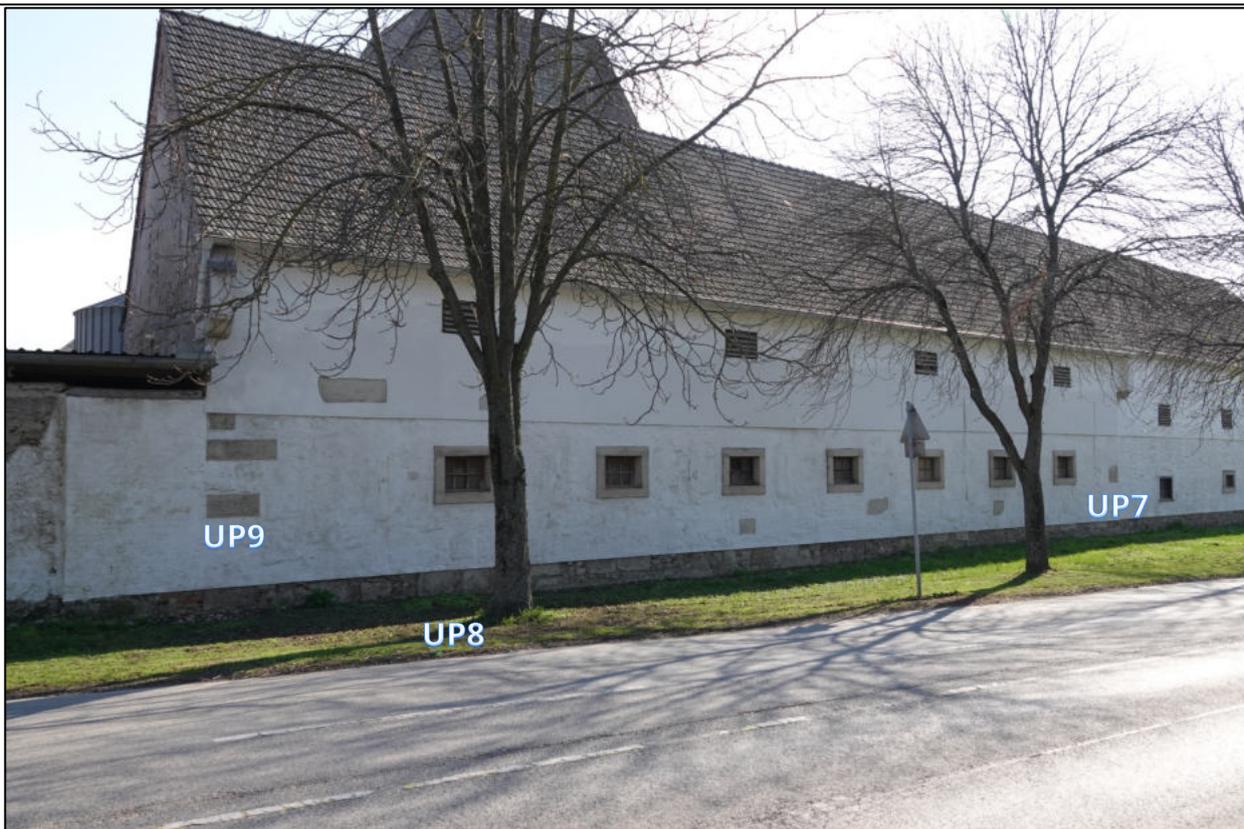
Abschnitt mit Schießscharten (mit Bezeichnung der Untersuchungspositionen)

Abschnitt mit weiteren Schießscharten (mit Bezeichnung der UP's)

Abschnitt mit Buckelquader-Spolien (mit Kennzeichnung der UP's), Wiederaufbau A. 19. Jh.

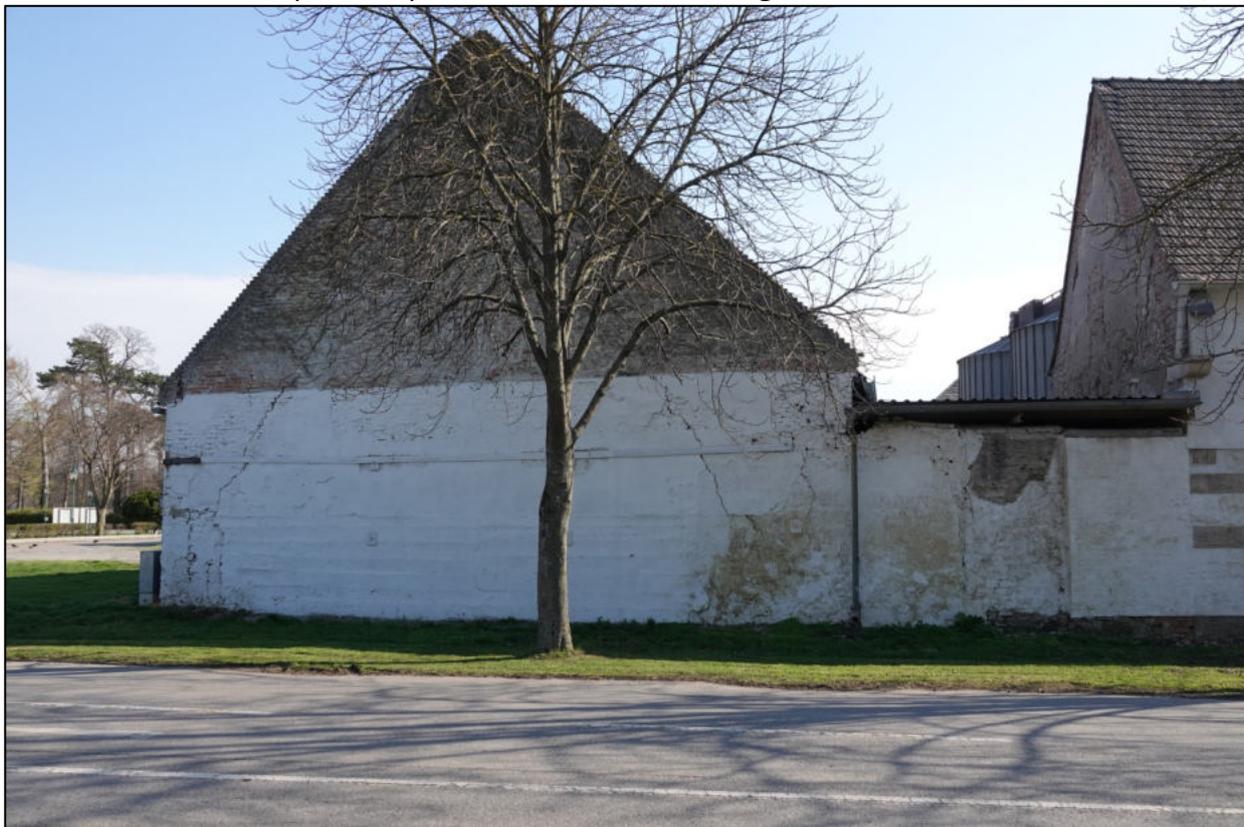
Östlicher Abschluss (Bereich ehem. Meierhof) mit partiellen Resten der Marktmauer

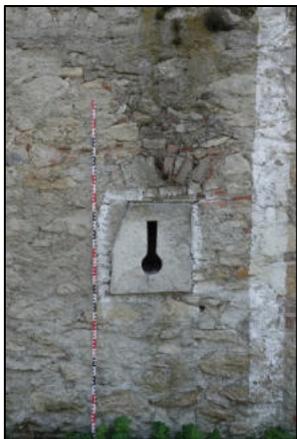
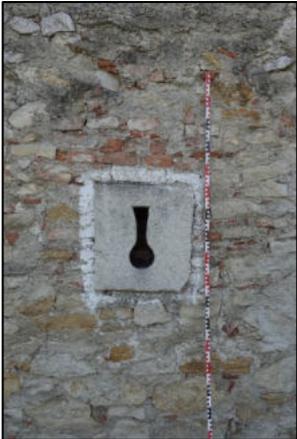
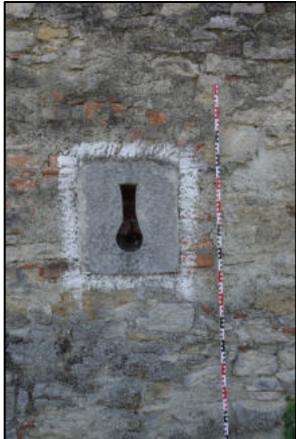
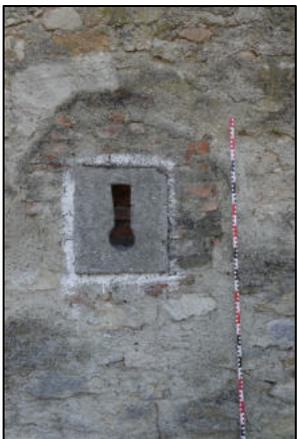
<p>UP4</p>
Beschreibung / Einordnung / Interpretation			
<p>Die Gewändesteine, aus denen die Schartenöffnungen monolith herausgestemmt worden sind, zeigen sämtlich eine Höhe um 50 cm. Schlüsseloch-Scharten stellen die häufigste Form dar und sind zwischen Anfang des 15. bis Mitte des 17. Jahrhunderts nachweisbar –eine genaue Datierung über die Form ist also nicht möglich. Die Scharten sind heute an der Innenseite vermauert (wie von außen zu sehen ist). Ob sie bereits in der Erstbauphase der Marktmauer (2. H. 15. Jh.) oder erst sekundär im Laufe des 16. Jahrhunderts eingebaut worden sind, lässt sich nicht sicher bestimmen.</p>

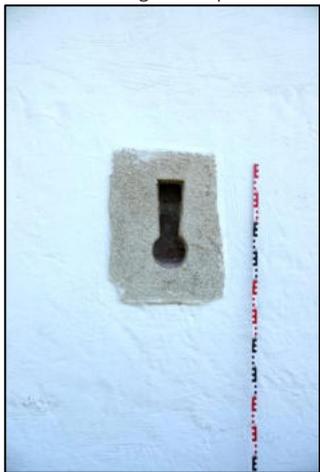
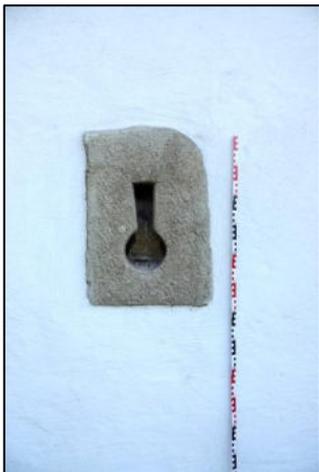
<p>UP6</p>
Beschreibung / Einordnung / Interpretation	
<p>Schießscharten in einem weiter östlich gelegenen Abschnitt der Marktmauer. Es gelten die Ausführungen der vorhergehenden Befunddokumentation.</p>

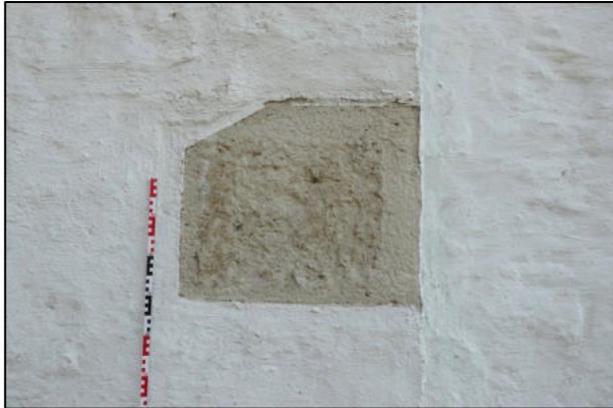
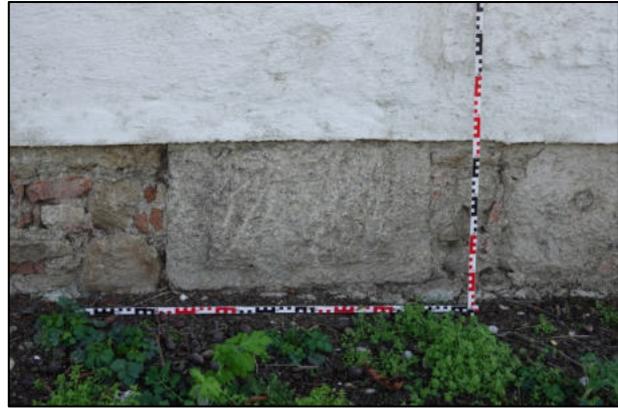
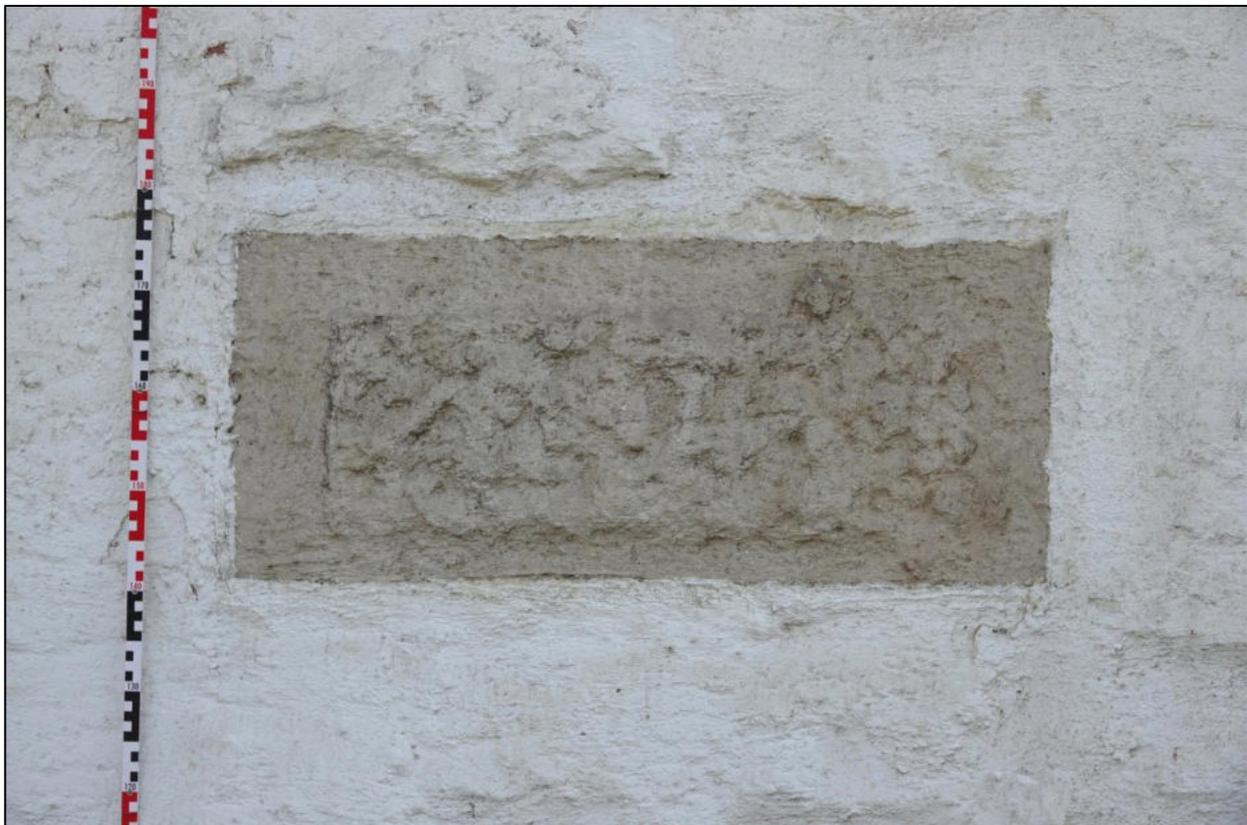
In einem leicht über die Front der Meierhofmauer vorspringenden Abschnitt liegen einige Befunde zur Wiederverwendung von Buckelquader-Spolien vor (die besterhaltenen 3 davon wurden als UP's ausgewählt). Sie zeigen den typischen Randschlag, wobei jedoch die ehemaligen Buckel (Bossen) abgeschlagen worden sind. Die Buckelquader stammen höchstwahrscheinlich vom Anfang des 19. Jahrhunderts abgebrochenen Bergfried der Burg –wodurch auch ein zeitlicher Ansatz für den neu aufgeführten Abschnitt gegeben wäre.
