Marktbefestigung Trautmannsdorf an der Leitha [Niederösterreich]

I Bauhistorische Untersuchung (Ersterfassung) + II Bauhistorisches Objektbuch nach Grundstücken

Ralf Gröninger

Wien
2020

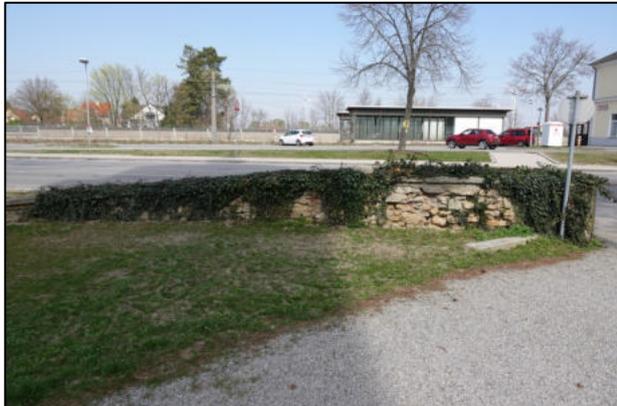
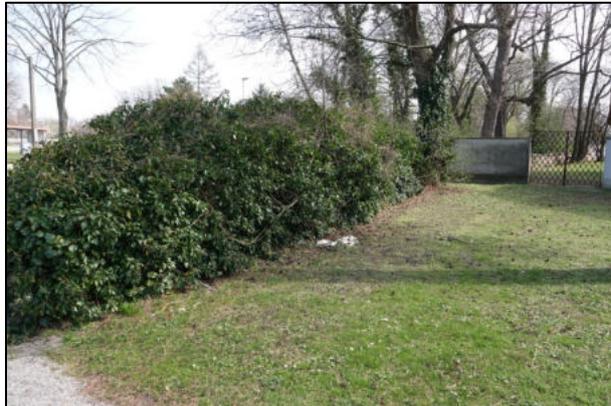
Innenseite, westliche Abschnitte der Marktmauer, stark verwachsen

Abschnitte der Marktmauer im westlichen Abschnitt stark überwachsen, im östlichen Abschnitt mit moderner Mauerkronen-Abdeckung (partiell beschädigt). Mauerschale mit großflächigen Ausbesserungen.

Neben dem Abschnitt am Meierhof mit Schießscharten, der keiner Sanierung bedarf, stellt der Abschnitt im Bereich nördlich der Kirche (Gst. 202, lfd. Nr. 20 im Objektbuch) ein „Highlight“ der Marktbefestigung dar, weil hier Mauern mit ursprünglichen Strukturen der Erstbauphase als auch der einzig erhaltene Abschnitt des Marktgrabens vorliegen. Zudem sind die Mauerabschnitte durch extremen Pflanzenbewuchs und Beschädigungen der Mauerkrone in ihrem Erhalt stark gefährdet. Hier bestünde die erste Präferenz für eine „Mustersanierung“, bei der neben einer fachgerechten Sanierung der Mauern auch die „Pflege“ bzw. eine „Ausräumung“ des Grabens erfolgen sollte (Abb. 37).

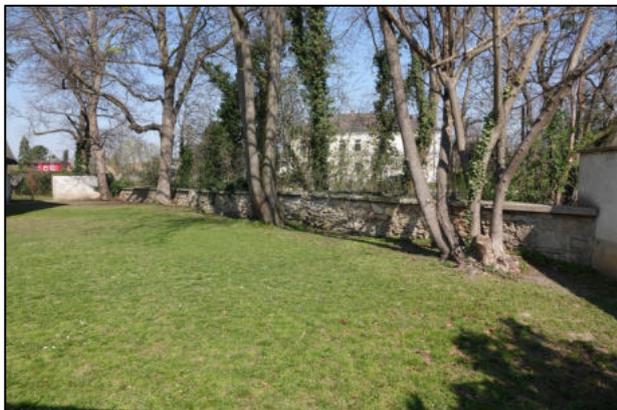
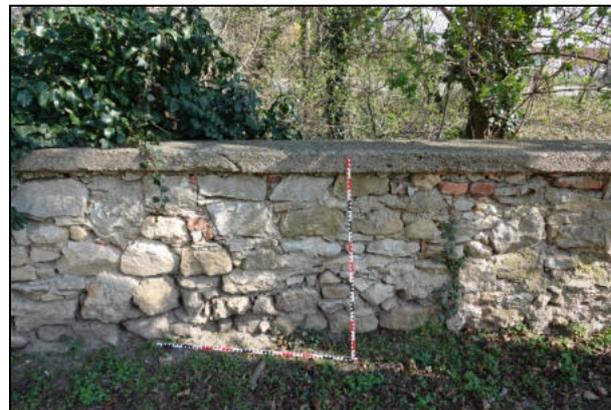
Überblick und Details der östlichen Innenseite

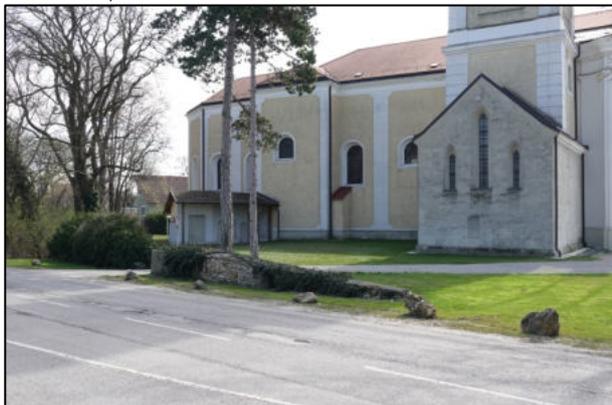
Westl. Abschnitte (Feldseite)

Die Mauerschale der Feldseite zeigt Mauerwerk der Erstbauphase, stark bewachsen. Der Graben ist hier noch deutlich zu erkennen und knapp 1,5 m tief. Da er aufgefüllt bzw. „verflossen“ sein dürfte, ist keine Rekonstruktion des ursprünglichen Zustandes möglich (allenfalls noch mit archäologischen Methoden möglich).

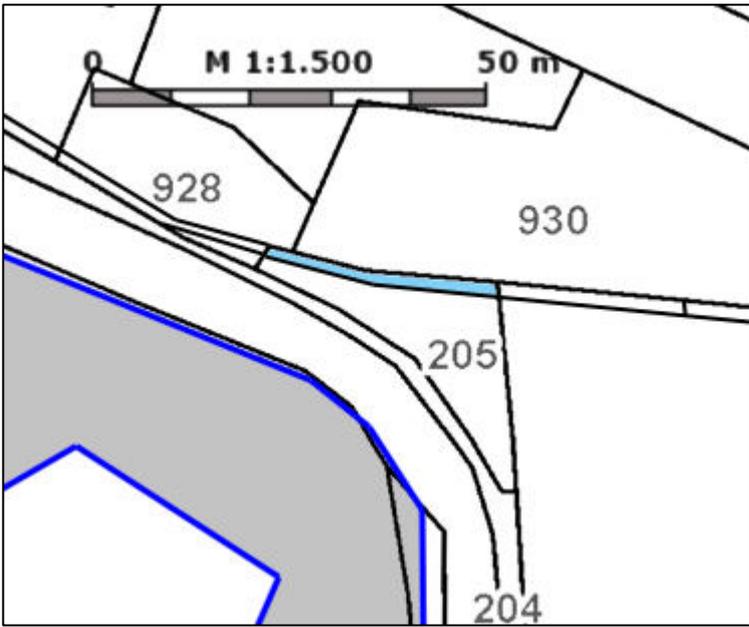
<p>Beschreibung / überblicksmäßig Länge: 29 m, Höhe: ~ 1,2 m</p> <p>Einordnung / überblicksmäßig Abschnitt der Marktmauer</p> <p>Maßnahme(n) Bewuchs entfernen, Schäden an Mauerkrone und –schale reparieren!</p>

Die Mauerschale der Innenseite wurde großflächig erneuert. Im östlichen Bereich liegt eine Beschädigung von Mauerkrone und –schale vor.

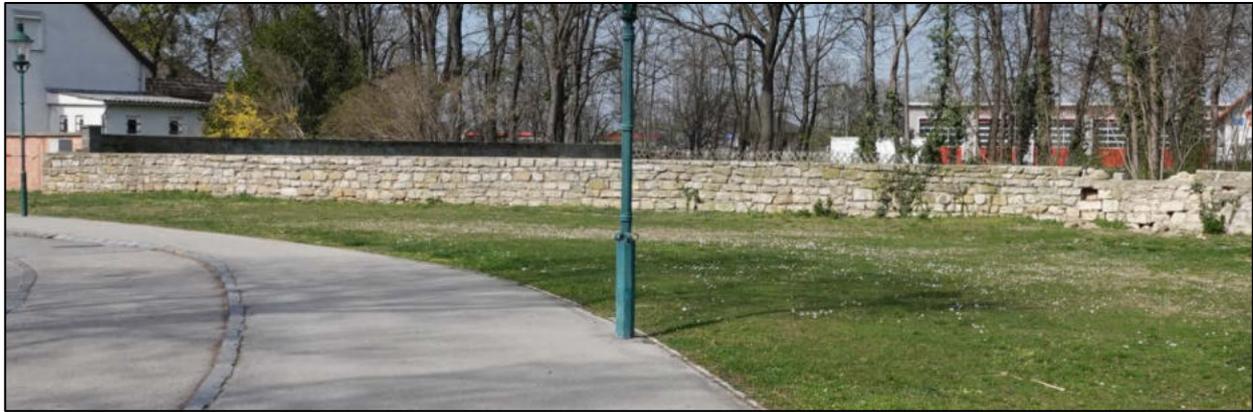
Gesamtansicht Innenseite (oben) und Detail

In einzelnen Abschnitten liegen leichte Beschädigungen der Mauerkrone vor (lfd. Nr. 21 im Objektbuch), die einfach auszubessern sind und keiner expliziten „Mustersanierung“ bedürfen. In den Abschnitten mit starkem Pflanzenbewuchs (etwa lfd. Nr. 13 und 16 im Objektbuch) steht zuerst die Beseitigung des Bewuchses im Vordergrund, bevor die Überprüfung des Erhaltungszustandes Aussagen zu weiterreichenden Maßnahmen erlauben.

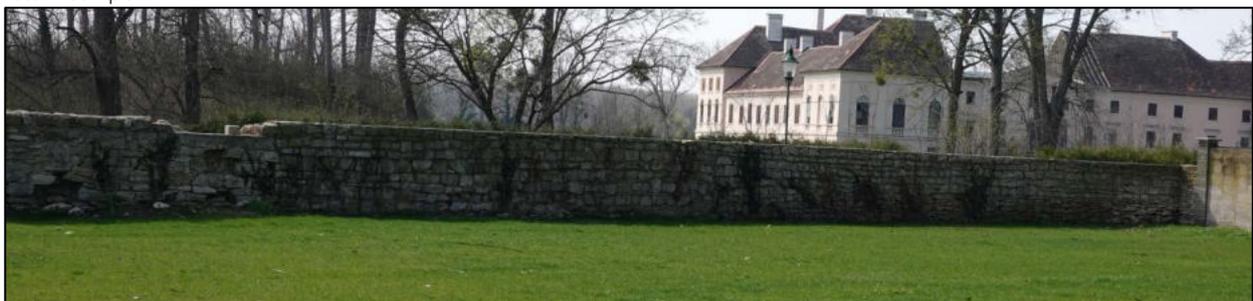
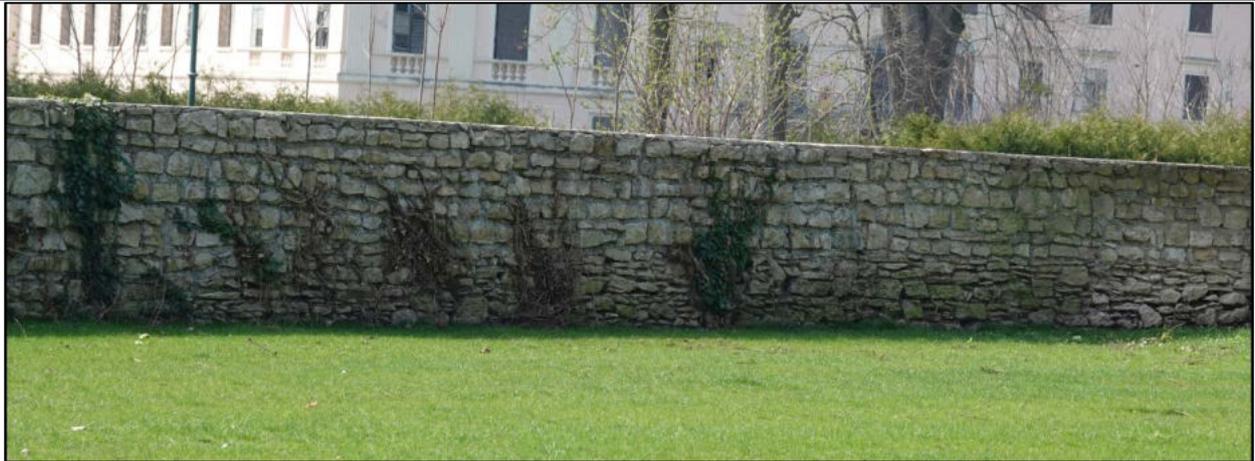
Gesamtansicht Feldseite (oben) und Detail

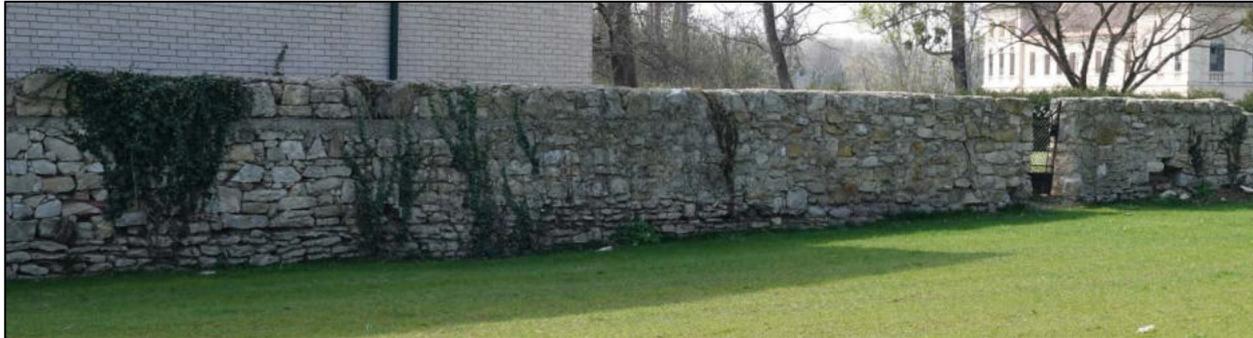
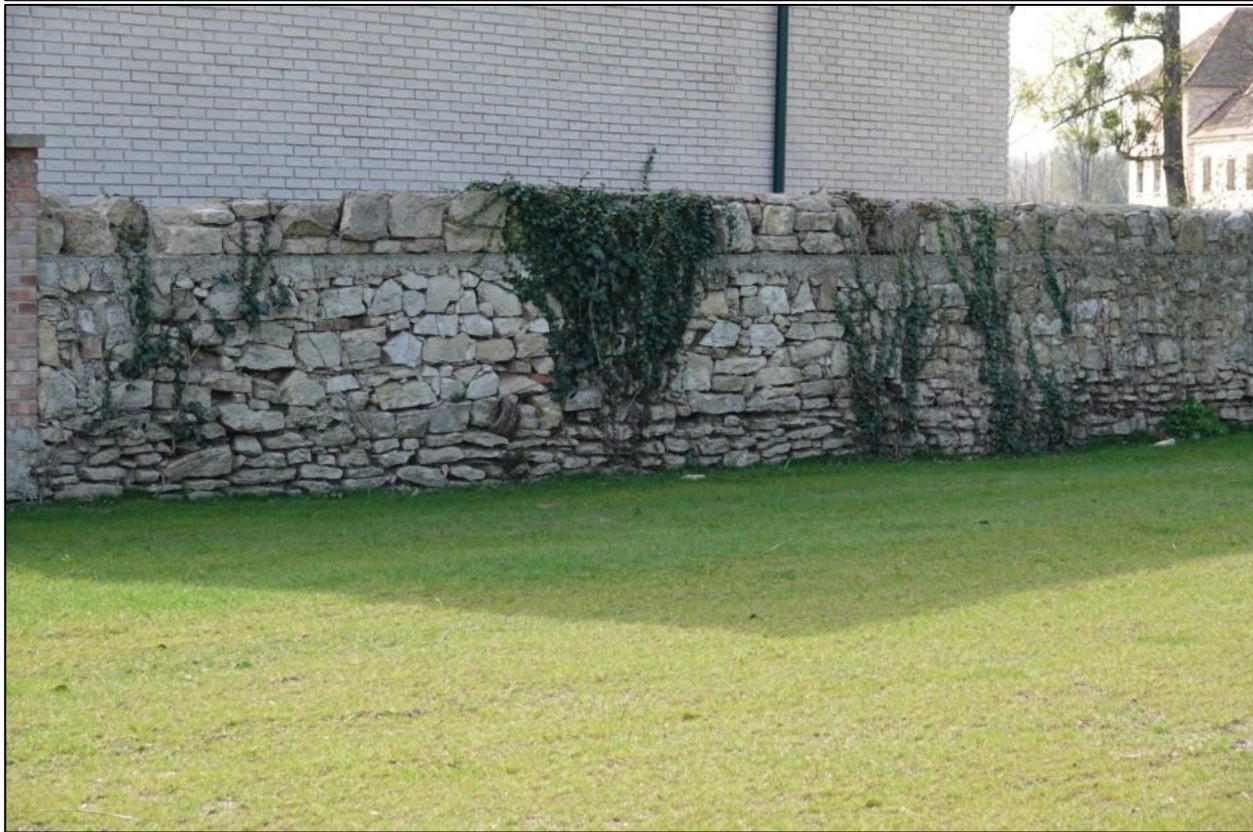
1.213-2.MM.FS

Gesamtansicht Feldseite (oben) und Detail

Die Feldseite zeigt im Sockelbereich noch weitgehend Mauerwerk der Erstbauphase.

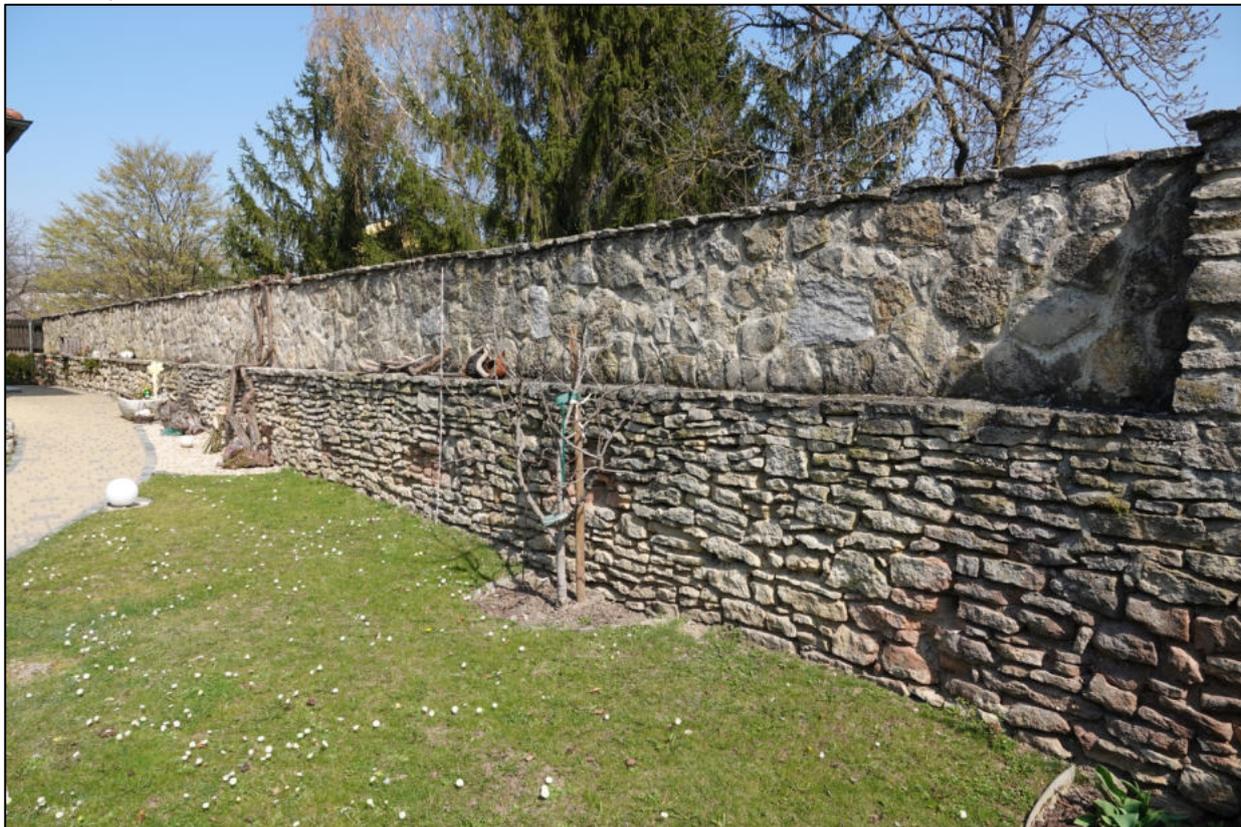
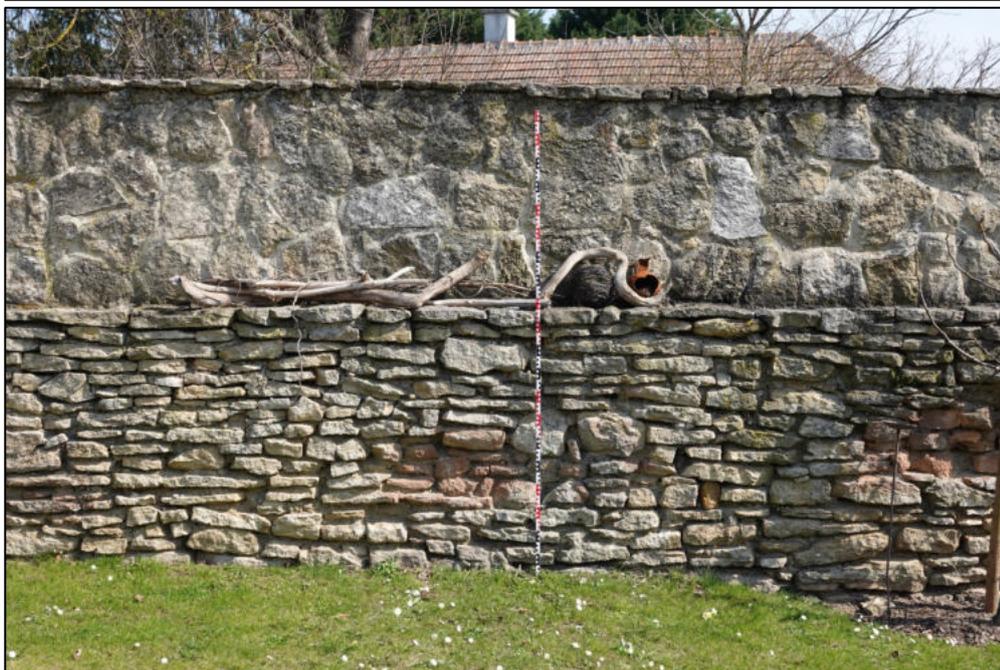
Wehrelement - Ansichtsfläche / Fassadenteil / Geschoss / Raum Marktmauer -Innenseite	Flächenmaße (Höhe x Länge) 0,5 x 12,5 = 6,25 m ² ; 2 x 31,4 = 62,8 m ²	Vollständige Codierung 2.220.MM.IS
--	--	---------------------------------------

Die Marktmauer der Erstbauphase trägt eine rd. 90 cm hohe moderne Aufmauerung.

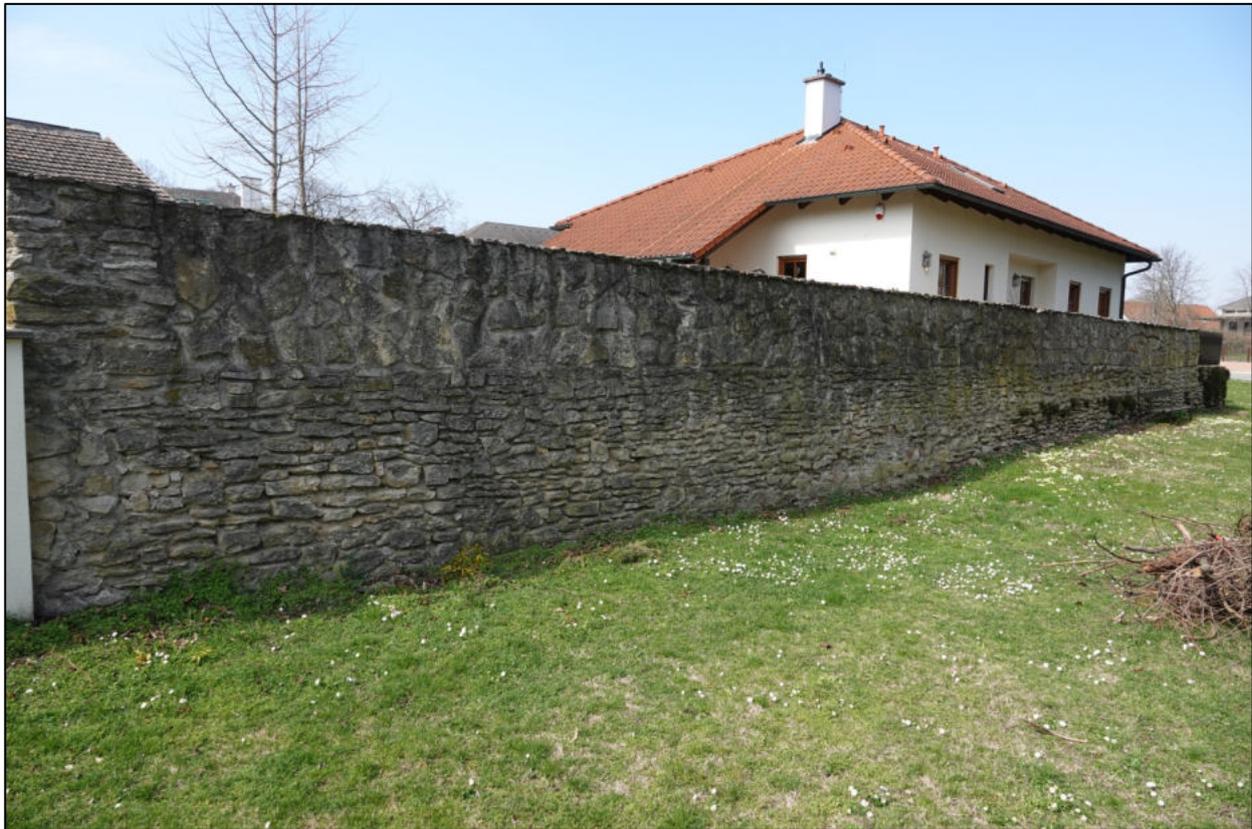
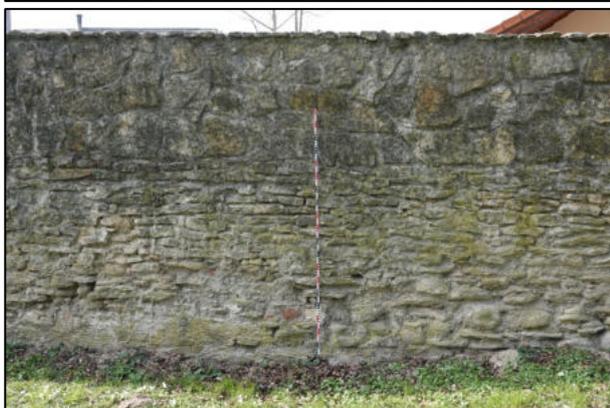
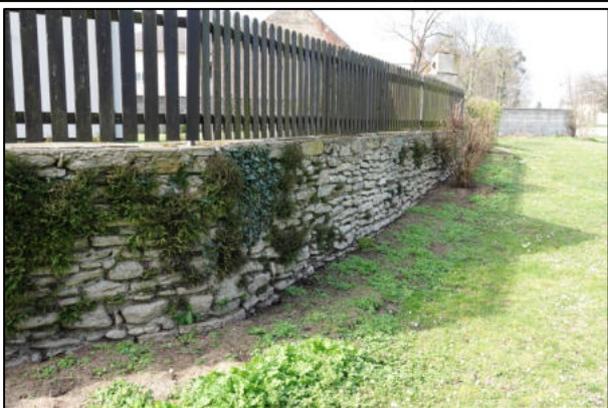
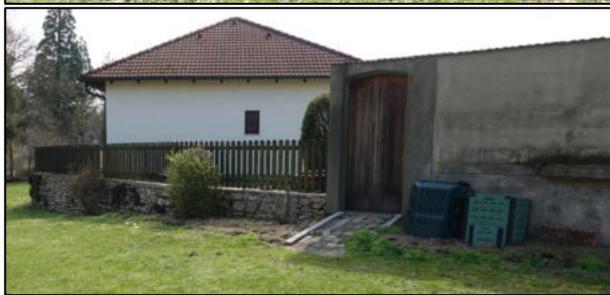
Wehrelement - Ansichtsfläche / Fassadenteil / Geschoss / Raum Marktmauer -Feldseite	Flächenmaße (Höhe x Länge) 0,6 x 12,5 = 7,5 m ² ; 2,3 x 31,4 = 72,22 m ²	Vollständige Codierung 2.220.MM.FS
---	--	---------------------------------------

Verlauf von Süden (oben) nach Nordwesten

Die Marktmauer liegt an der Feldseite etwas tiefer und zeigt durchweg Mauerwerk der Erstbauphase (von der modernen Aufmauerung im etwa 31 m langen südlichen Abschnitt abgesehen).

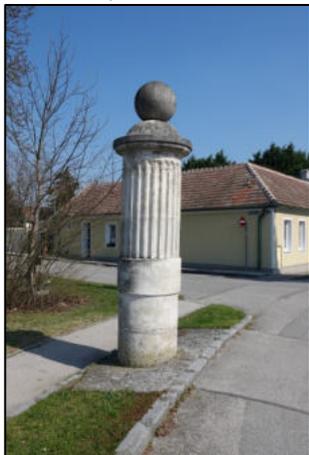
Nördlicher Pfeiler

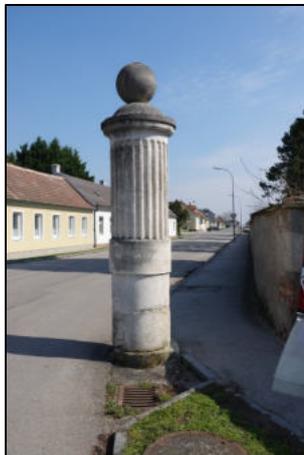
Südlicher Pfeiler

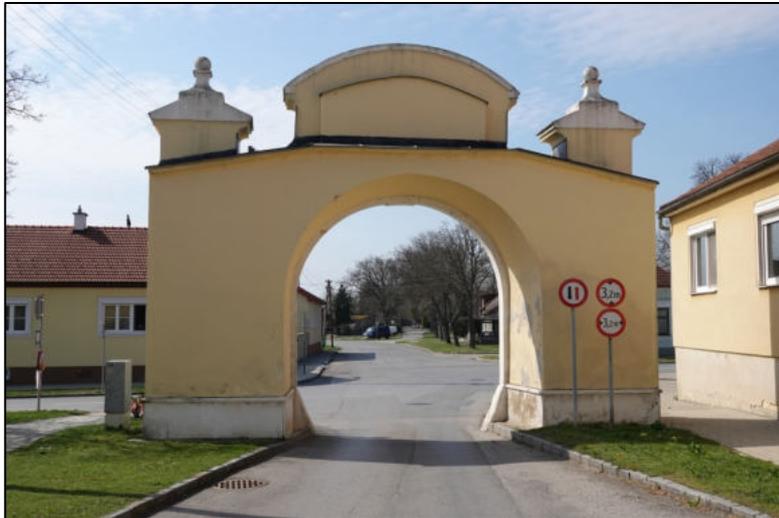
Wehrelement - Ansichtsfläche / Fassadenteil / Geschoss / Raum Markttor -Innenseite	Flächenmaße (Höhe x Länge) -	Vollständige Codierung 4.6.To.IS
--	---------------------------------	-------------------------------------

Das von Fürst Karl Joseph Batthyany wohl unmittelbar nach Inbesitznahme der Herrschaft (1756) errichtete Markttor zeigt keinerlei wehrhafte Funktionen mehr, die bei seinem Vorgänger wohl vorhanden. Es diente von da ab vor allem als repräsentativer Ortseingang.

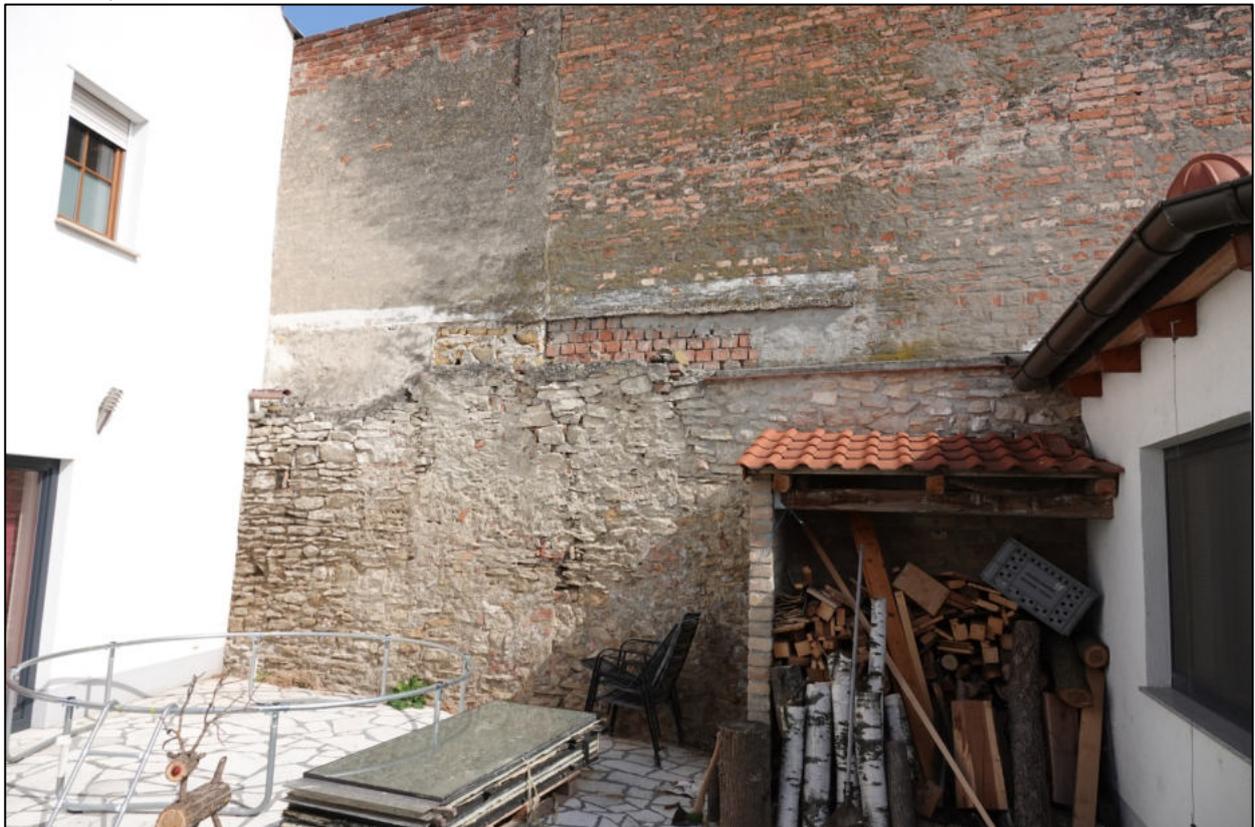
Nördlicher Abschnitt mit Mauerwerk der Erstbauphase (Ziegelaufbau rezent)

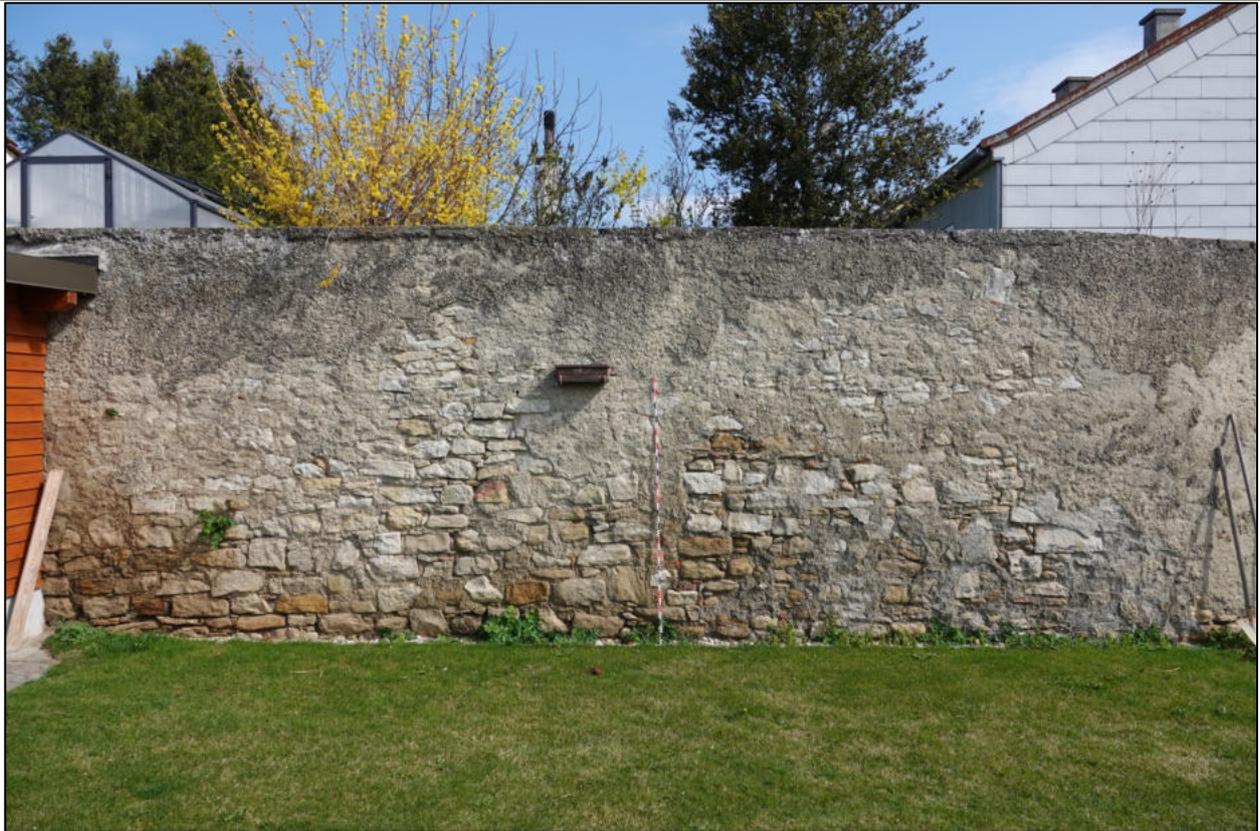
Südlicher Abschnitt sowie weiterer Verlauf Richtung Obertor

Marktmauer der Erstbauphase auf einer Länge von rd. 40 m nachvollziehbar (teils verbaut); weiterer Abschnitt nach Norden auf einer Länge von etwa 26 m verbaut/verputzt.
